MH17: Herkunft der Separatisten Buk  
Eine bellöngcat Untersuchung

# Zusammenfassung

Dieser Bericht analysiert Beweise aus öffentlich zugänglichen Quellen, insbesondere aus Social Media, von denen viele auf den Abschuss der Malaysia Airlines Flug 17 verlinkt sind, im Zusammenhang mit dem am 17. Juli 2014 im Osten der Ukraine gefilmten und fotografierten Buk Raketenwerfer.

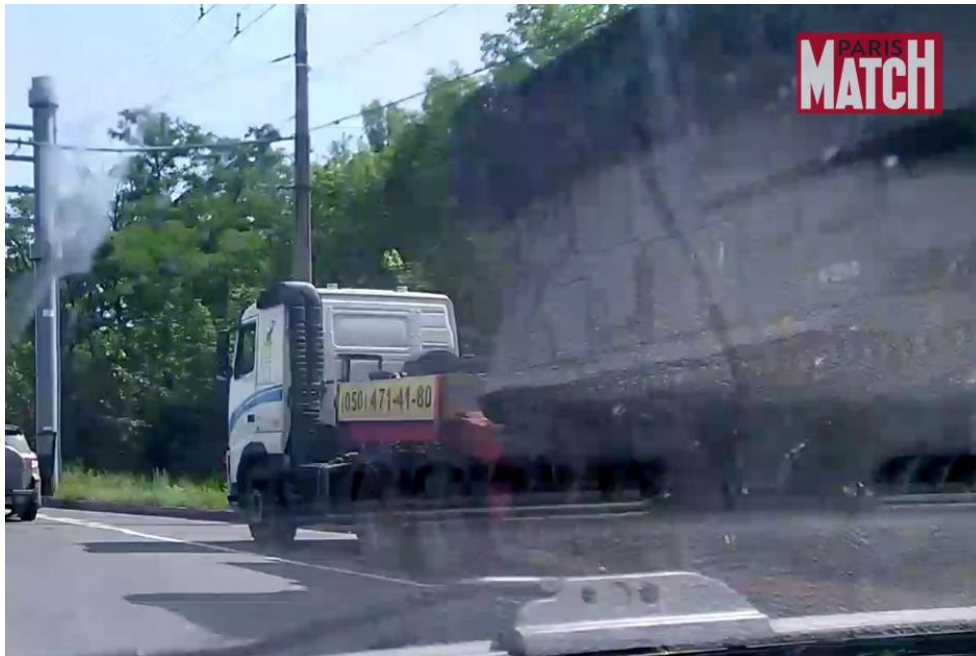
*Fotografie von Paris Match des Buk Raketenwerfers in Donetsk, Ukraine, 17.Juli 2014.*

Am 25. Juli, [veröffentlichte](#)<sup>1</sup> das Wochenmagazin Paris Match ein Foto eines Buk Raketenwerfers auf einem Tieflader der durch die separatistisch kontrollierte Stadt Donezk transportiert wurde. Der Ort der Fotografie wurde auf der Schnellstraße H21 in Fahrtrichtung Osten [exakt lokalisiert](#)<sup>2</sup>.

Eine [Anfrage bei der Redaktion](#)<sup>3</sup> von Paris Match ergab, dass die Fotografie “morgens gegen 11:00 Uhr des 17. Juli“ gemacht wurde. Die Schatten des Fahrzeugs auf dem Foto stimmen mit dieser Tageszeit überein. Paris Match bestätigte auch, dass dies die qualitativ beste Version des Bildes ist, die zur Verfügung steht. Ein Twitter Post von [12:32 Uhr](#)<sup>4</sup> meldet die Sichtung eines Buk an der Kreuzung Shakhtostroiteley Boulevard und Iljitsch Allee in Richtung Osten nach Makiivka. Dieser Tweet untermauert die Position und die Route des von Paris Match veröffentlichten Fotos. Über die Telefonnummer an der Seite des Tiefladers kontaktierte Paris Match den Inhaber [der Firma](#)<sup>5</sup>, der behauptete der Truck wurde ihm von den Separatisten gestohlen und er wäre einzigartig in dieser Region.

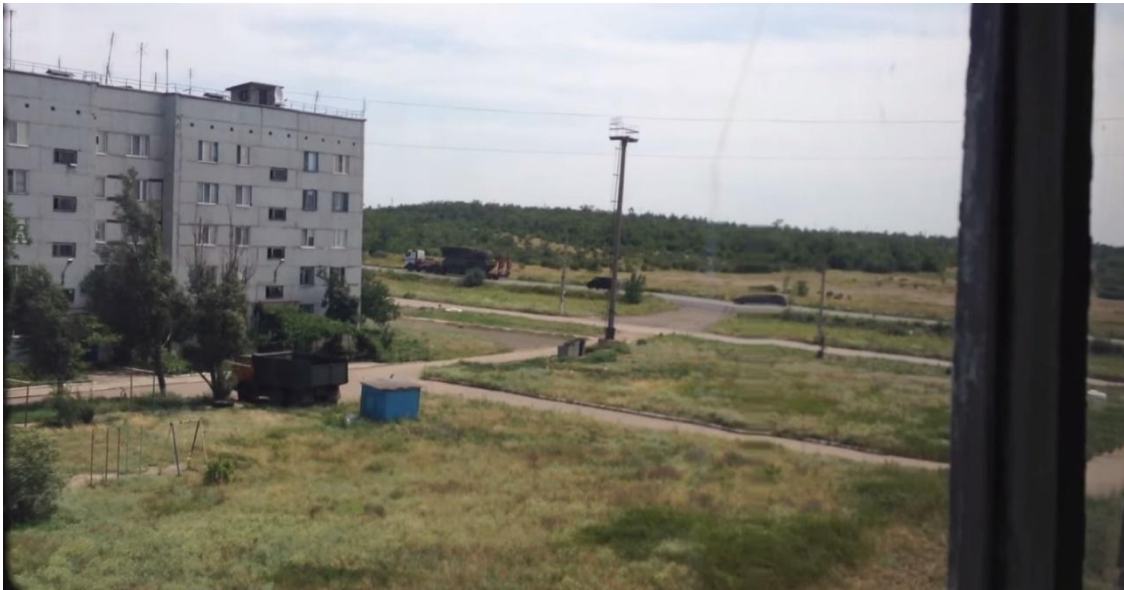
*Standbild aus Filmmaterial in Zuhres, Ukraine, am 17. Juli 2014 gefilmt.*

Am 17. Juli wurde [ein Video](#)<sup>6</sup> auf YouTube veröffentlicht welches die in Donetsk fotografierte BuK zeigt, wie sie durch die Stadt Zuhres auf der H21 etwa [36 km östlich](#)<sup>7</sup> entfernt vom Ort des Paris Match Fotos transportiert wird. Unter Verwendung der Videoinformationen, war es möglich den [genauen Ort](#)<sup>8</sup> auf der durch Zuhres führenden H21 Schnellstraße zu finden, von dem aus

das Video gemacht wurde, und es zeigt den Buk Raketenwerfer in Richtung Osten weiter fahrend. Es wurde auch in einem [inzwischen gelöschten Tweet](#)<sup>9</sup> behauptet, dass dieses Video gegen 11:40 Uhr aufgenommen wurde, wobei es nicht möglich war, diese Zeit mit den vorliegenden Informationen zu überprüfen. Ein [Tweet veröffentlicht um 12:41Uhr](#)<sup>10</sup> (Ortszeit) berichtet, dass 3 Panzer und eine Buk mit Tarnnetz Shakhtarsk passierten, eine Stadt östlich von Zuhres und westlich von Torez, verbunden über die H21 Schnellstraße.

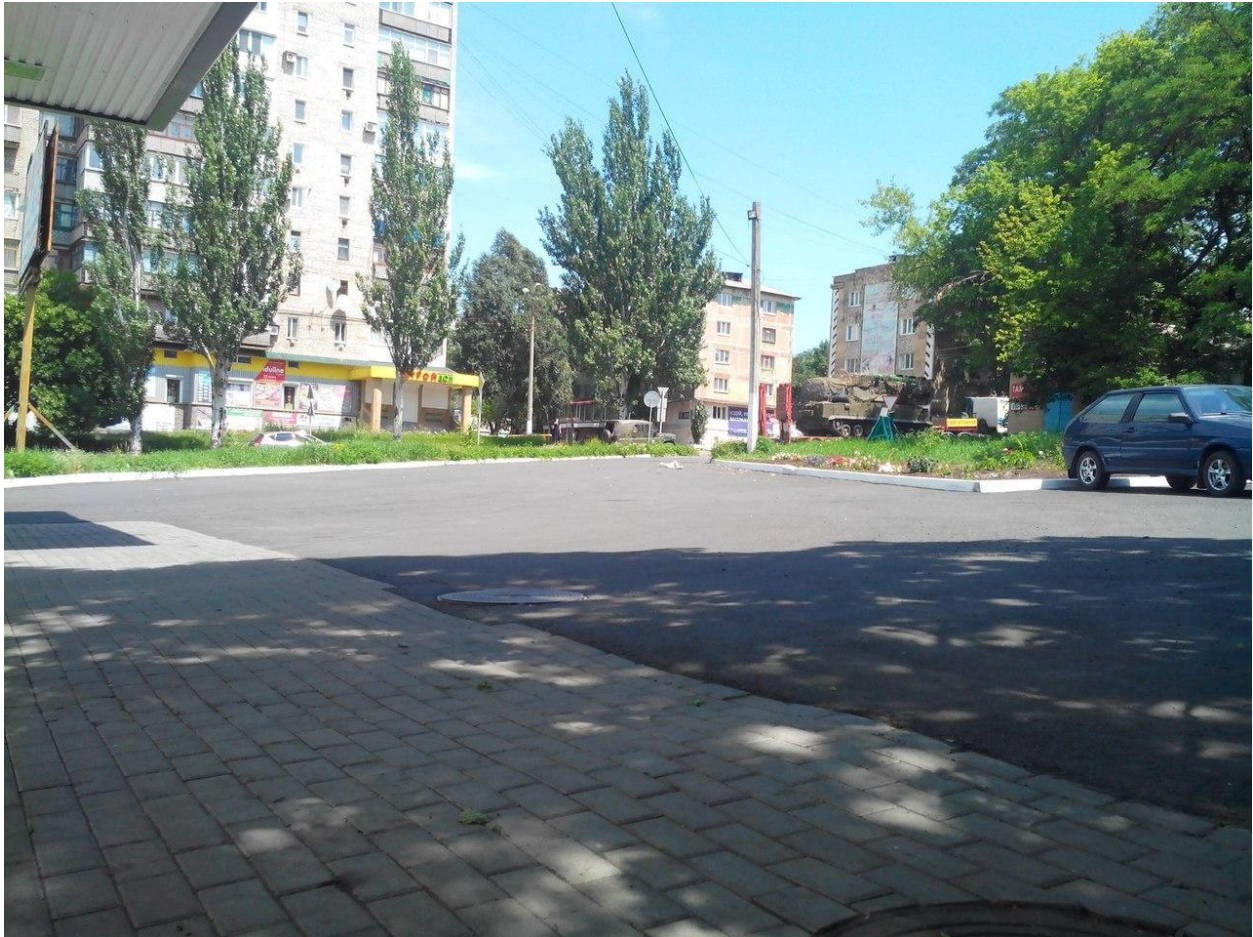
*Foto aus Torez, Ukraine, 17. Juli 2014*

Das obige Bild wurde am Abend des 17. Juli veröffentlicht. Dem Bellingcat MH17 Untersuchungsteam ist es nicht gelungen, ein früheres Beispiel der Fotografie zu finden, als diesen [Beitrag von einem Benutzer des russischen Social-Media-Website VKontakte \(VK\)](#)<sup>11</sup> am 17. Juli um 20:09 Uhr (Kiew Zeit). Das Untersuchungsteam vermutet, dass das Bild ursprünglich in der "[Overheard in Torez](#)"<sup>12</sup> VKontakte Seite gepostet wurde, aber diese Seite ist seitdem gelöscht. Es war wieder möglich [den genauen Ort zu finden, an dem das Foto aufgenommen wurde](#)<sup>13</sup>, und mit den im Bild sichtbaren Schatten wurde die Zeit auf etwa 12:30 Uhr (Ortszeit) bestimmt.

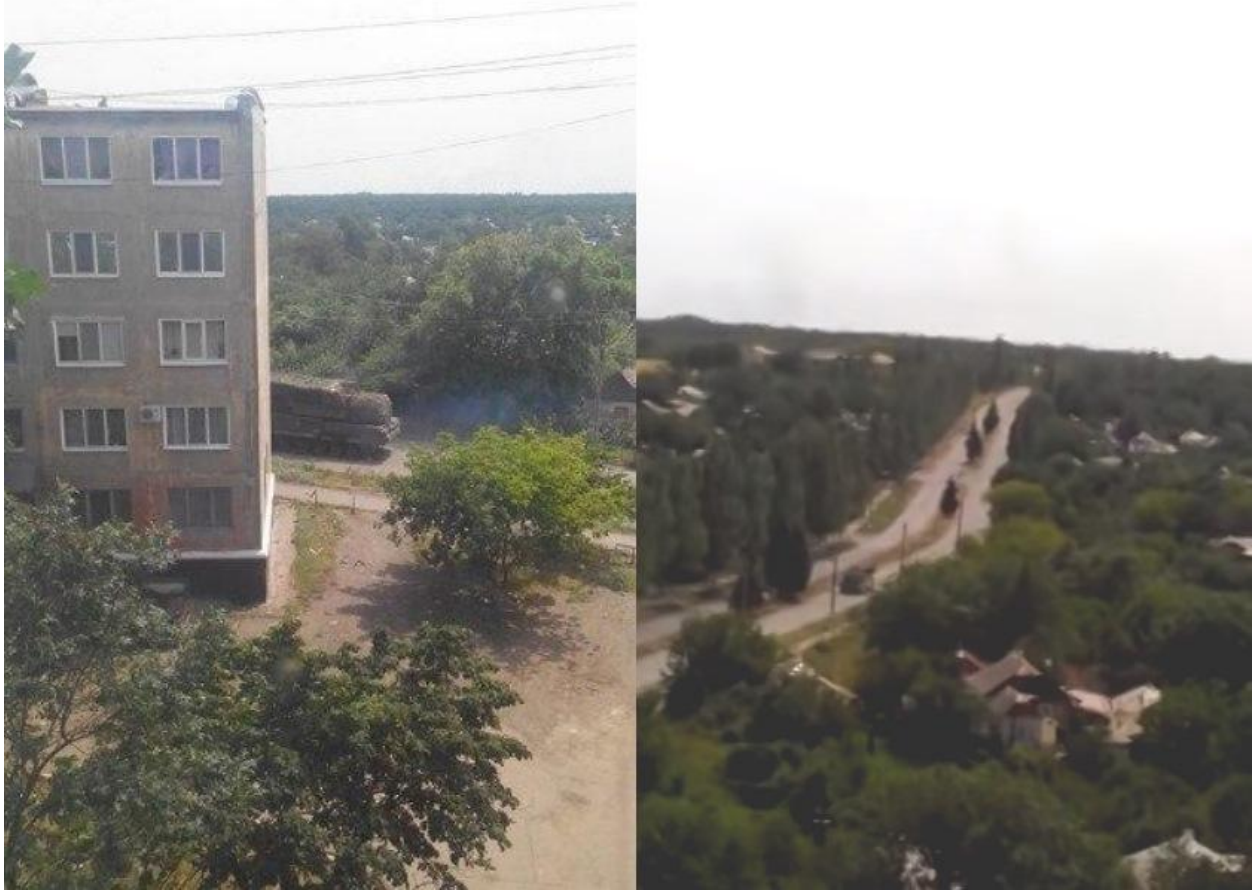
Foto und Standbild aus Aufnahmen vom Buk Raketenwerfer in Snizhne, Ukraine, 17. Juli 2014

Ein [Foto](#)<sup>19</sup> und ein [Video](#)<sup>20</sup> veröffentlicht auf Twitter und YouTube zeigt einen Buk Raketenwerfer in der Stadt Snizhne. Im Gegensatz zu früheren Bildern und Videos wird die Buk nicht auf einem Tieflader gezeigt, sondern sie fährt selbständig. Der Ort der Aufnahme des Videos wurde [präzise lokalisiert](#)<sup>21</sup> und zeigt die Buk Snizhne südlich verlassend. Das Foto wurde ebenfalls [lokalisiert](#)<sup>22</sup> in die [Karapetyan Straße 13a](#)<sup>23</sup>, weniger als 1 km nordwestlich von der Stelle auf dem Video. Basierend auf den Schatten in der Fotografie, wurde das Foto etwa um 13.30 Uhr aufgenommen.

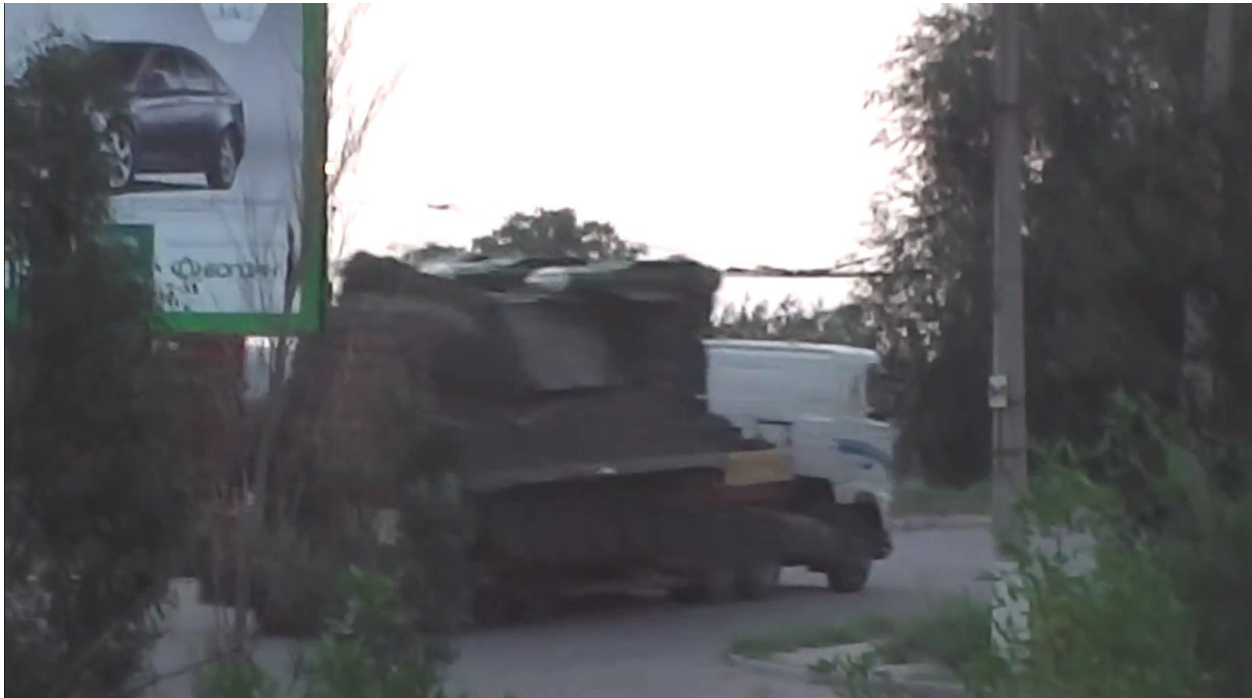
*Standbild aus Filmmaterial in Luhansk, Ukraine, 17. Juli 2014*

Das [letzte Video](#)<sup>25</sup> wurde vom ukrainischen Innenministerium am 18. Juli online veröffentlicht. In diesem Video, ist der Buk Raketenwerfer wieder auf dem Tieflader zu sehen, jetzt fehlt aber mindestens eine Rakete. Das russische Verteidigungsministerium [behauptete in einer Pressekonferenz am 21. Juli](#)<sup>26</sup> dass dieses Video in Wirklichkeit im von der ukrainischen Regierung kontrollierten Gebiet gefilmt wurde, wörtlich, dass in den "... Medien ein Video zirkuliert was angeblich ein Buk System zeigt, dass aus der Ukraine nach Russland gebracht wurde. Dies ist eindeutig eine Fälschung. Dieses Video wurde in der Stadt Krasnoarmeysk aufgenommen, wie die im Hintergrund zu sehenden Plakatwand beweist, eine Werbung für ein

- Das Video wurde etwa 75 Kilometer nördlich von Snizhne gefilmt.
- Mindestens eine Rakete aus dem Satz von vier Raketen, mit dem die Buk Raketenwerfer normalerweise bewaffnet sind fehlt. Zusätzlich zeigt die Fotografie des Buk Raketenwerfers in Torez vier Raketen und lokale Zeugen berichteten, dass der Buk Raketenwerfer bei der Fahrt durch Torez vier Raketen hatte.
- Das in der Fotografie von Torez sichtbare Tarnnetz liegt nicht mehr über den Spitzen der Raketen in Luhansk.

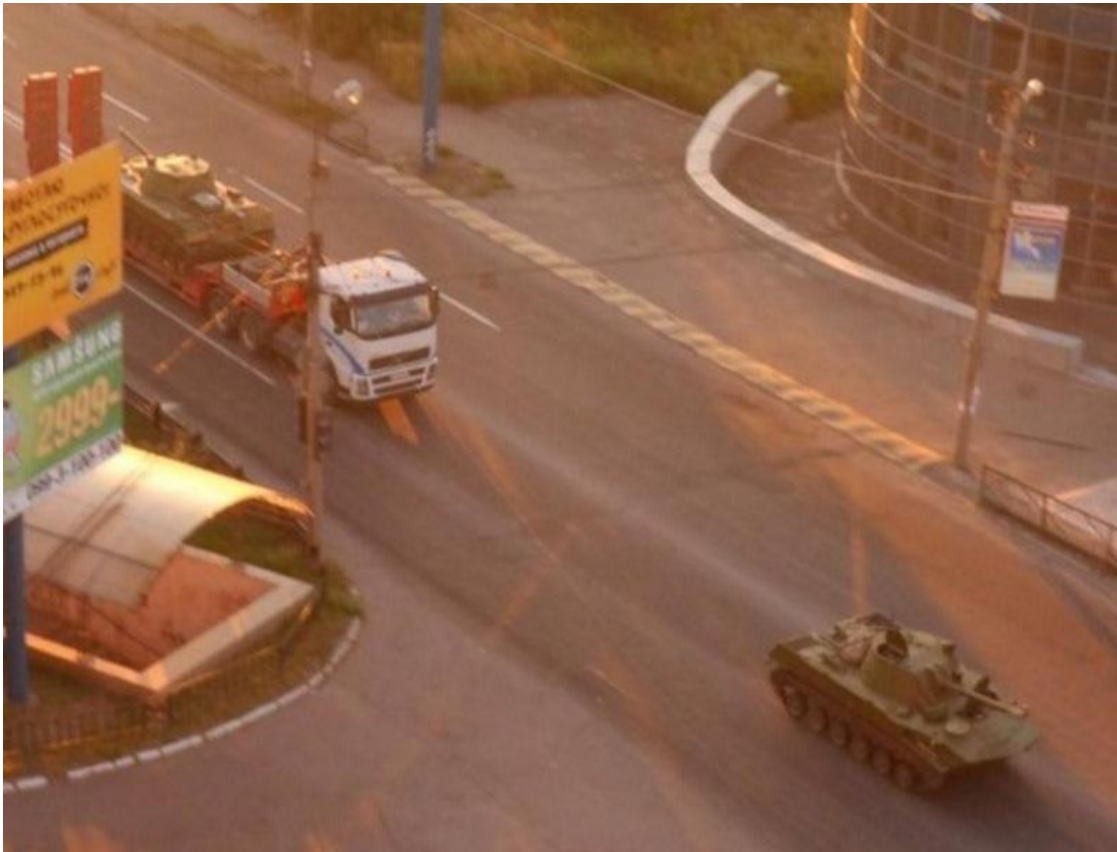
*Foto aus Makiivka, Ukraine, veröffentlicht 6. August 2014*

Am 6. August 2014, [wurde ein Foto online veröffentlicht](http://informer.lg.ua/?p=18281)<sup>28</sup> was den Tieflader beim Transport eines militärischen Fahrzeugs durch den Stadtteil Makiivka, östlich von Donetsk zeigt. Obwohl das Schild mit der aufgedruckten Telefonnummer entfernt wurde, ist immer noch eine klare Übereinstimmung mit dem gleichen, am 17. Juli genutzten Fahrzeug vorhanden.

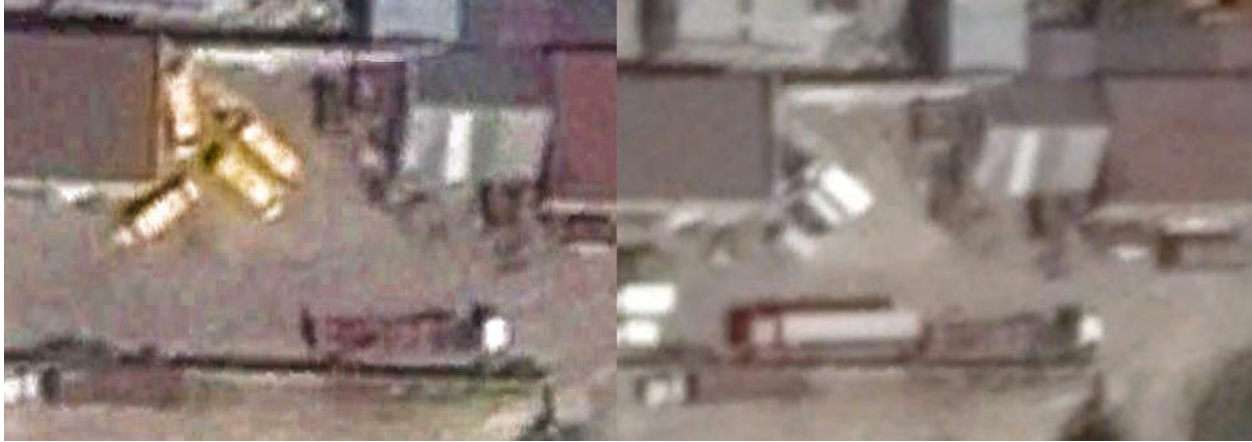
*Links, Google Earth Satellitenbild - Tieflader bei der Firma in Donetsk am 24. Juli 2014  
Rechts, Google Earth Satellitenbild - Tieflader am gleichen Ort am 9. August 2014*

Durch die Untersuchung älterer Satellitenbilder von der Firma, bei der der Tieflader beschlagnahmt wurde, ist es möglich, einen roten Tieflader mit einem weißen Kabine zu identifizieren, von denen überhaupt nur einer an dieser Stelle vorhanden ist. Durch den Vergleich von Satellitenbildern vom 24. Juli 2014 und 9. August 2014 wird deutlich, dass der Tieflader in dieser Zeit bewegt wurde, was mit der Nutzung am 6. August zusammen passt.

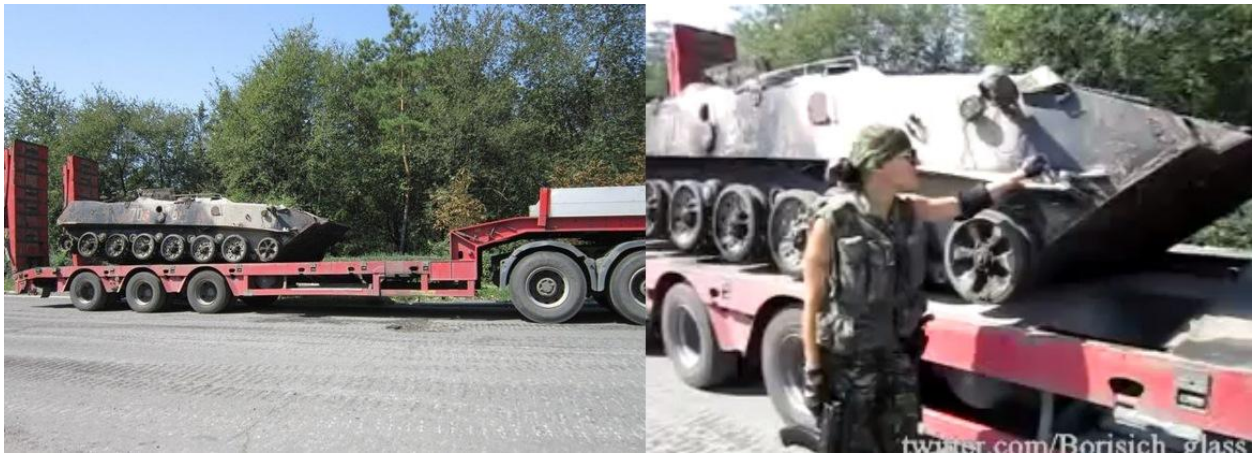
*Links, Fotografie der Tieflader von 26. August 2014.  
Rechts, Standbild aus Aufnahmen vom gleichen Tieflader von Separatisten am 26. August gefilmt.*

Am 26. August 2014 wurden ein [Foto](#) und ein [Video](#) eines identischen Tiefladers online veröffentlicht. Im Video spielt eine Frau eine Rolle, die bereits in früheren von Separatisten gefilmten Videos zu sehen war, und wahrscheinlich wurde der Tieflader verwendet, um ein beschädigtes Fahrzeug zu transportieren.

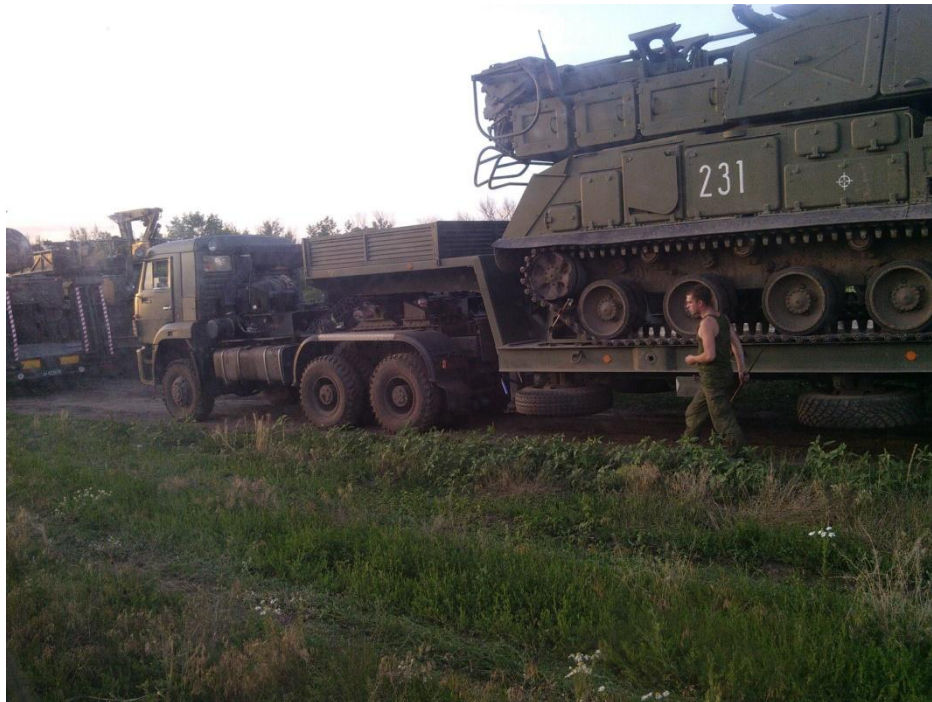
*Fotografie, auf dem VKontakte Profil von Vasily Iljin am 25. Juni 2014 veröffentlicht.*

Es war auch möglich, den Konvoi der 53. Brigade mit Social-Media-Beiträgen von Mitgliedern der 53. Brigade zu verknüpfen. So zeigt zum Beispiel, [dieser Beitrag](#)<sup>32</sup> vom Mitglied der Brigade, Vasily Iljin, am 25. Juni 2014 die nummerierten Buk Fahrzeuge sowie das Nummernschild von einem der eingesetzten Transporter, wobei die Fahrzeuge eindeutig mit denen in den Videos zum Konvoi übereinstimmen. Bilder aus zu dem inzwischen gelöschten Profil von Brigademitglied Ivan Krasnoproshin zeigen ebenfalls Fahrzeuge, die Teil des Konvois sind.

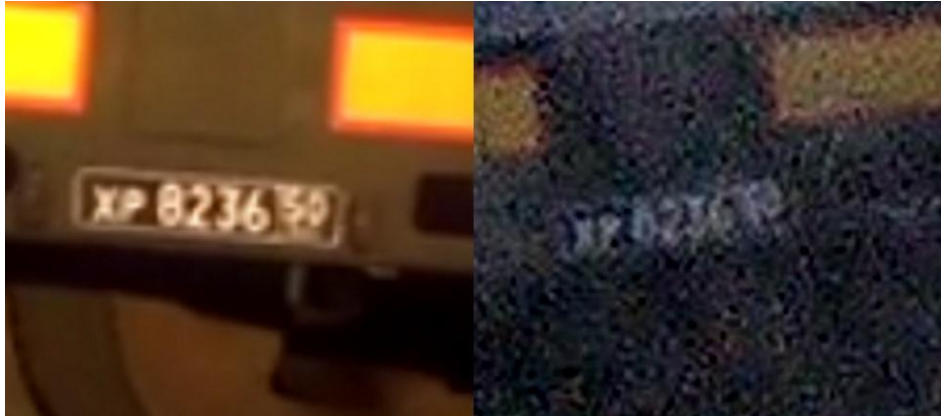
*Links, Kennzeichen XP 8236 50 im Juni-Konvoi.  
Rechts, das gleiche Nummernschild von Vasily Iljin am 25. Juni veröffentlicht.*

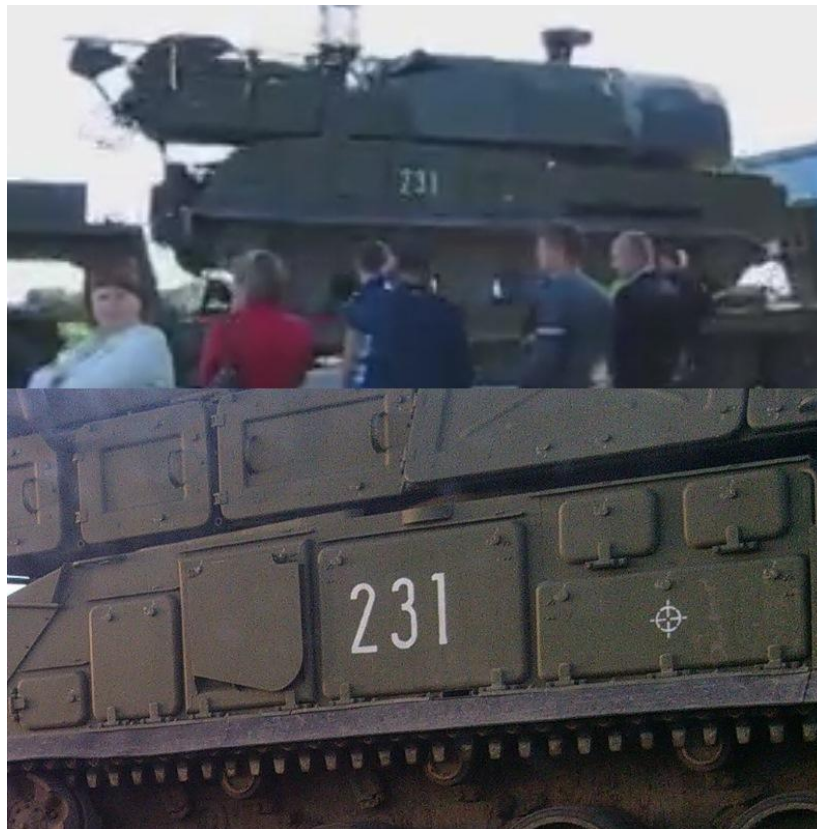
*Oben, Buk 231 im Juni-Konvoi.  
Unten, Buk 231 von Vasily Iljin am 25. Juni veröffentlicht.*

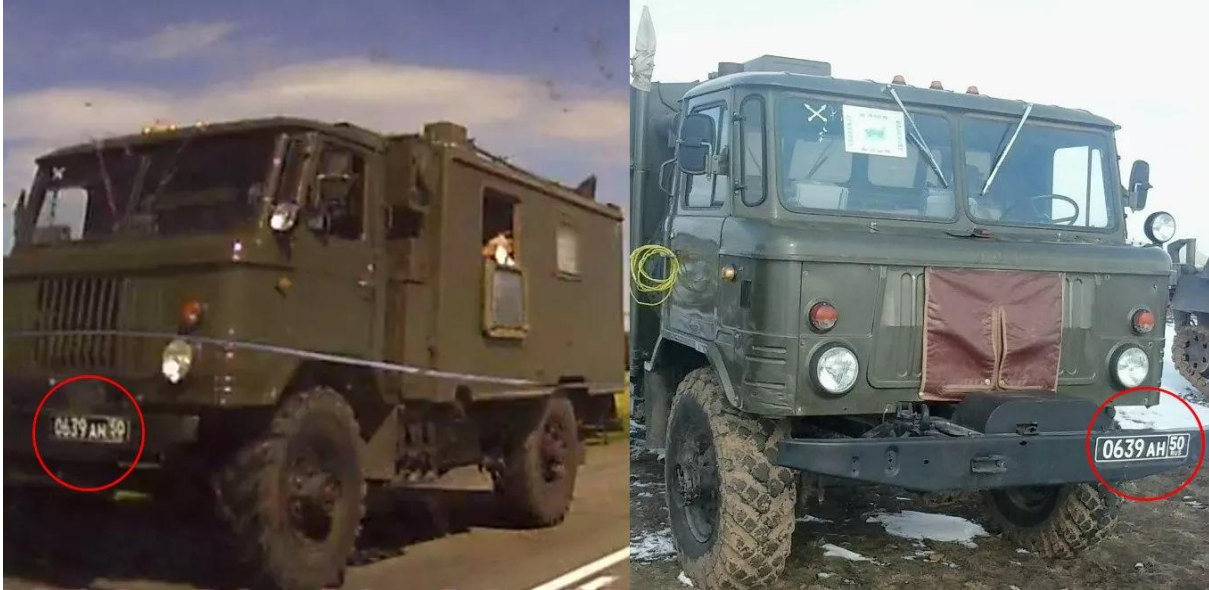
Links, ein LKW im Juni-Konvoi mit Kennzeichen 0639 AH 50.  
 Rechts, der gleiche LKW in einem Foto online gestellt von Ivan Krasnoproshin.

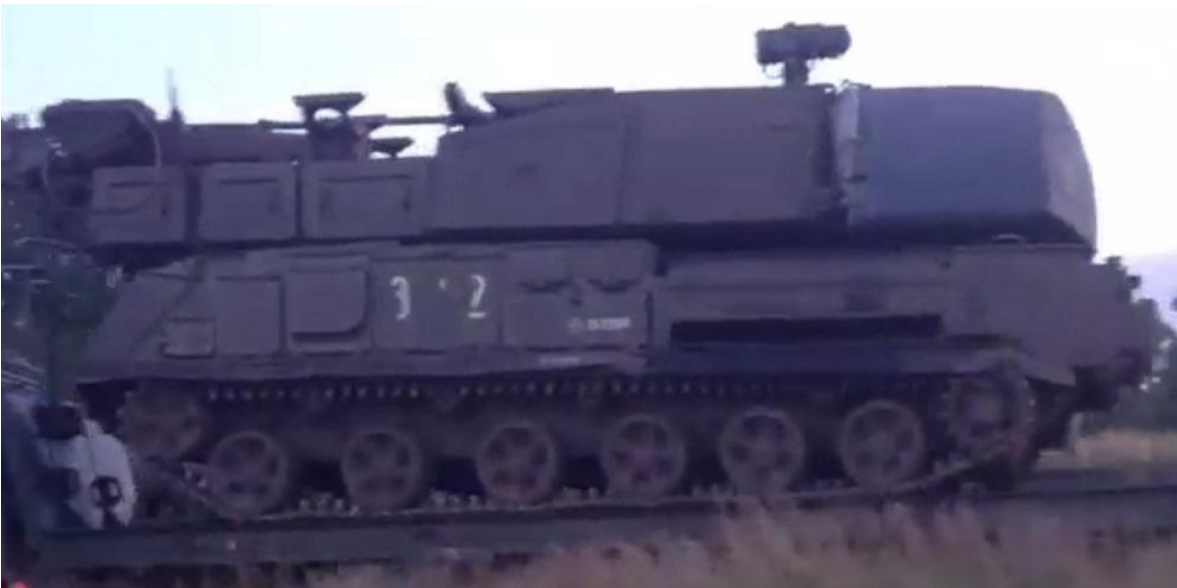
Das wichtigste Merkmal dieses Konvois ist, dass der gleiche am 17. Juli 2014 gefilmte Buk Raketenwerfer, der durch separatistisches Gebiet fährt und von einigen mit dem Abschuss von MH17 in Zusammenhang gebracht wird, Teil des Konvois ist. Die Bellingcat MH17 Ermittlungsgruppe bezieht sich auf diesen Buk Raketenwerfer als "Buk 3x2", weil die mittlere Ziffer nicht mehr erkennbar ist. Er taucht in 8 der 16 Videos auf, die die Konvoi Fahrt zwischen dem 23. Juni und 25. Juni zeigen, und dem Bellingcat MH17 Untersuchungsteam ist es gelungen, übereinstimmende Merkmale am Raketenwerfer im Konvoi mit dem in der Ukraine am 17. Juli gesehenen, gefilmten und fotografierten Raketenwerfer zu finden. Es ist die Meinung des Bellingcat MH17 Untersuchungsteams, dass es sich wegen dieser Übereinstimmung bei dem Fahrzeug im Konvoi und dem am 17. Juli durch von Separatisten kontrolliertes Gebiet fahrenden Fahrzeug um ein und dasselbe handelt.

*Ein Standbild von Filmmaterial von Buk 3x2 in Stary Oskol, Russland am 23. Juni 2014..*

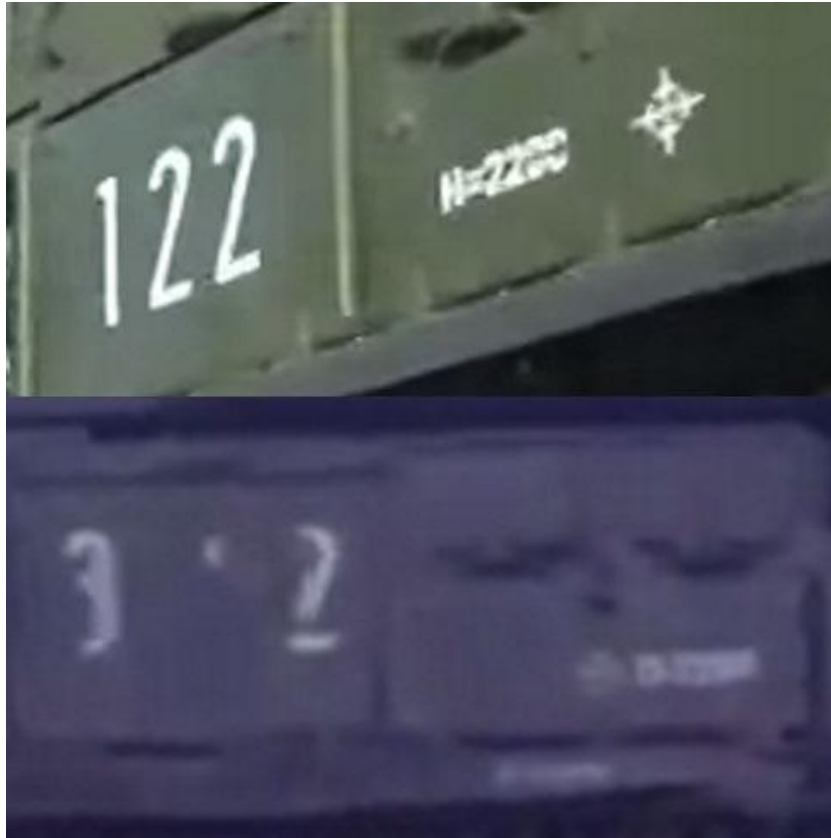
*Markierungen auf Buk-Systemen, die Teil des Juni-Konvois waren.*

Die Markierungen auf der Seite des Buk 3x2 setzen sich wie folgt zusammen:

- Truppenkennzeichen, typischerweise 3 Ziffern
- Transportbezogenen Kennzeichnungen, in diesem Fall ein Kreis mit einem Kreuz in der Mitte und die Kennzeichnung "H = 2200"
- Eine weiße Markierung an der Seitenschweller sichtbar
- Eine weitere weiße Markierung auf der gegenüberliegenden Seite des Fahrzeugs.

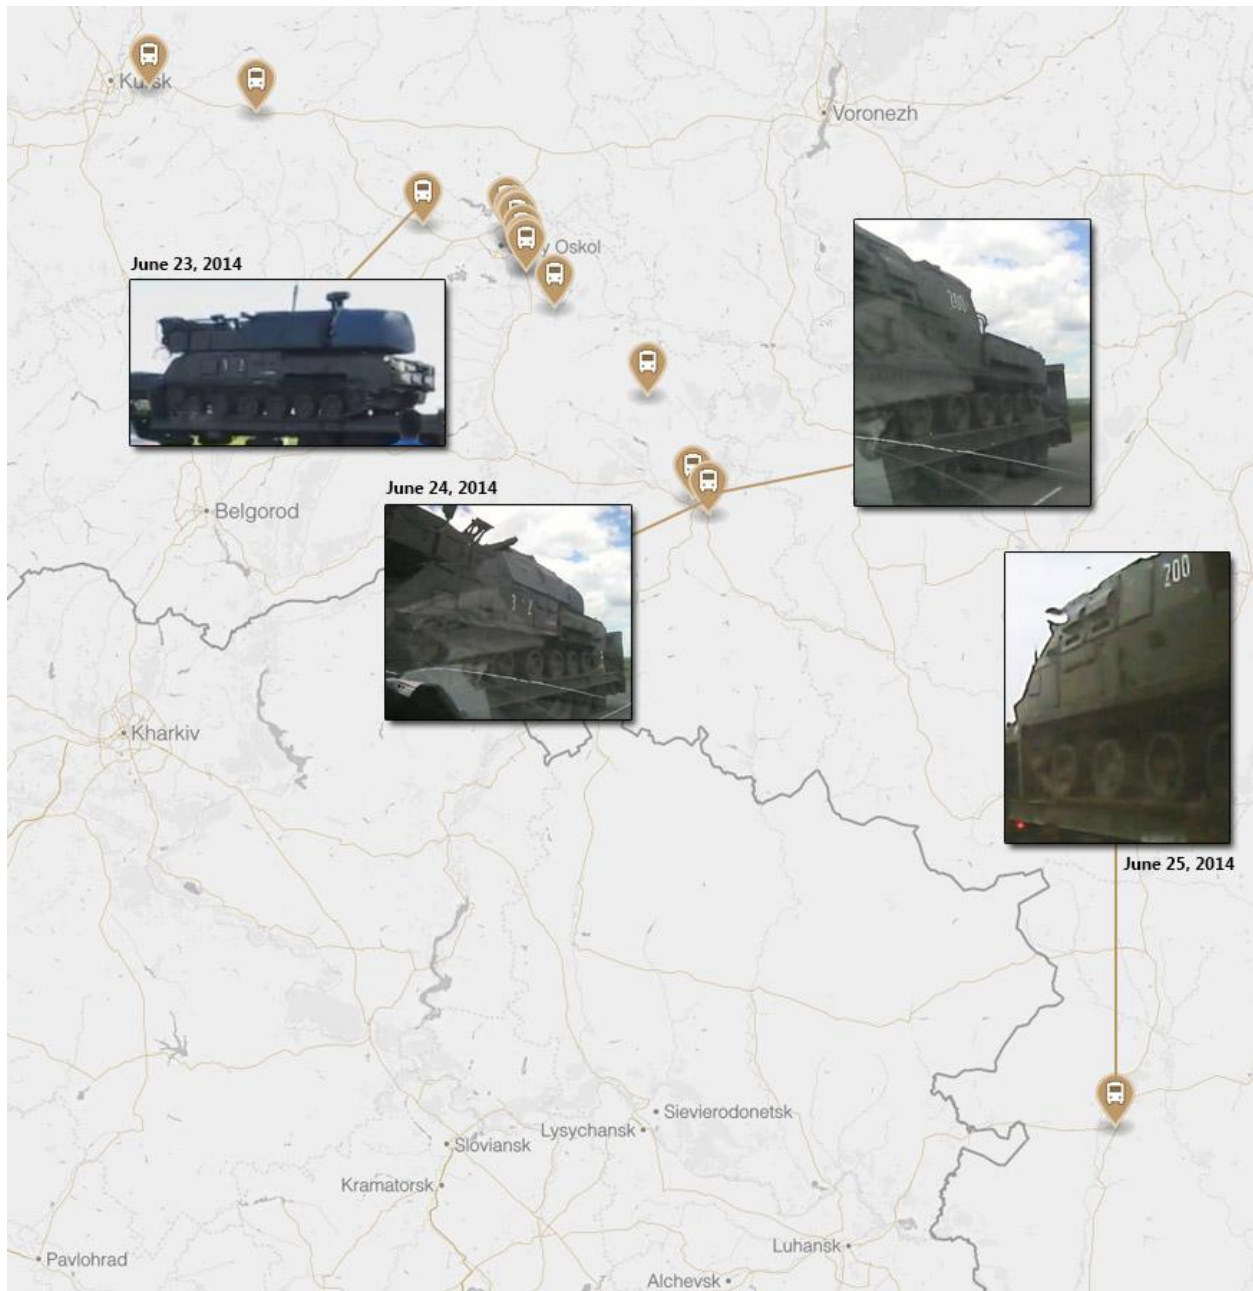
Die Karte zeigt die Route des Juni-Konvois von Kursk nach Millerowo in der Nähe der ukrainischen Grenze. Jeder Punkt bezeichnet eine bestätigte Sichtung des Konvois durch Videos hochgeladen auf Social Media.

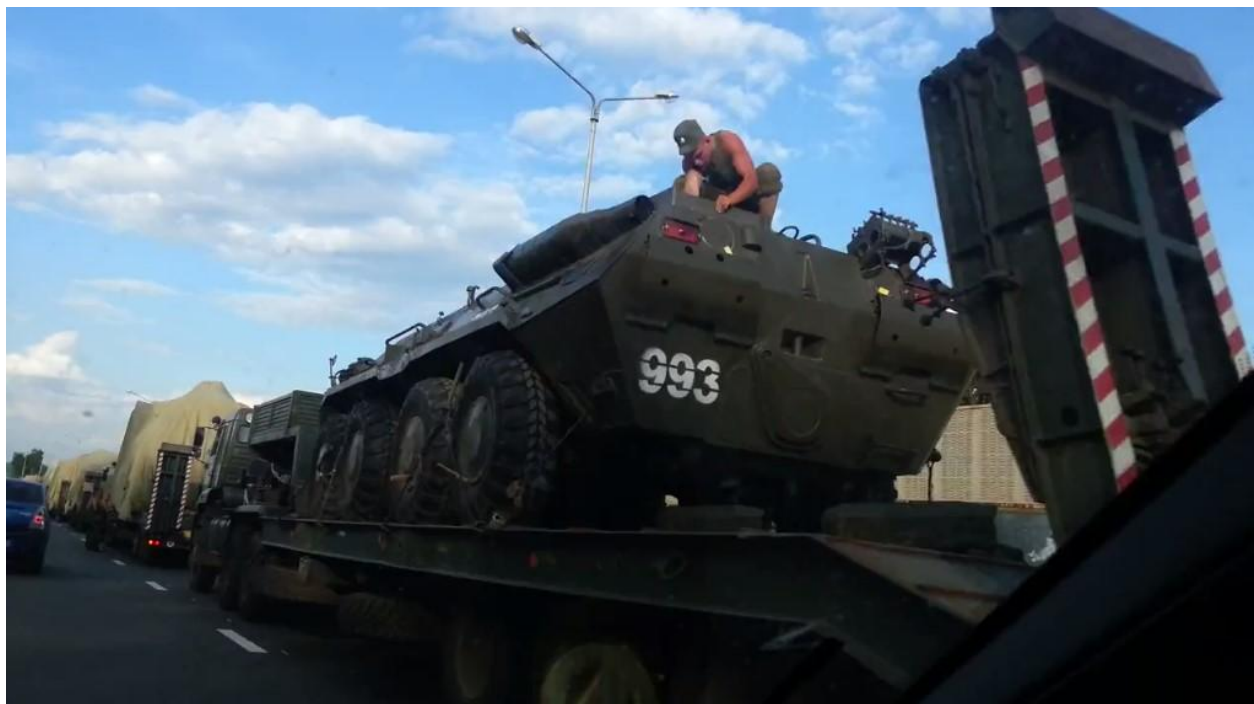
Die Bellingcat MH17 Ermittlungsgruppe konnte in 10 Videos vom 19. und 20. Juli 2014 einen Militärkonvoi bestehend aus mehreren Fahrzeugen, darunter auch Fahrzeuge auf Tiefladern identifizieren. Es war möglich, die Fahrzeuge dieses Konvois eindeutig der 53. Flugabwehr-Raketen-Brigade mit dem folgenden Bild aus dem am 20. Juli aufgenommenen [Fedeseyevka Video](#)<sup>36</sup> zuzuordnen. Dieses Video zeigt eine BT80 mit der Nummer 993.

*Standbild aus dem Fedeseyevka Video.*

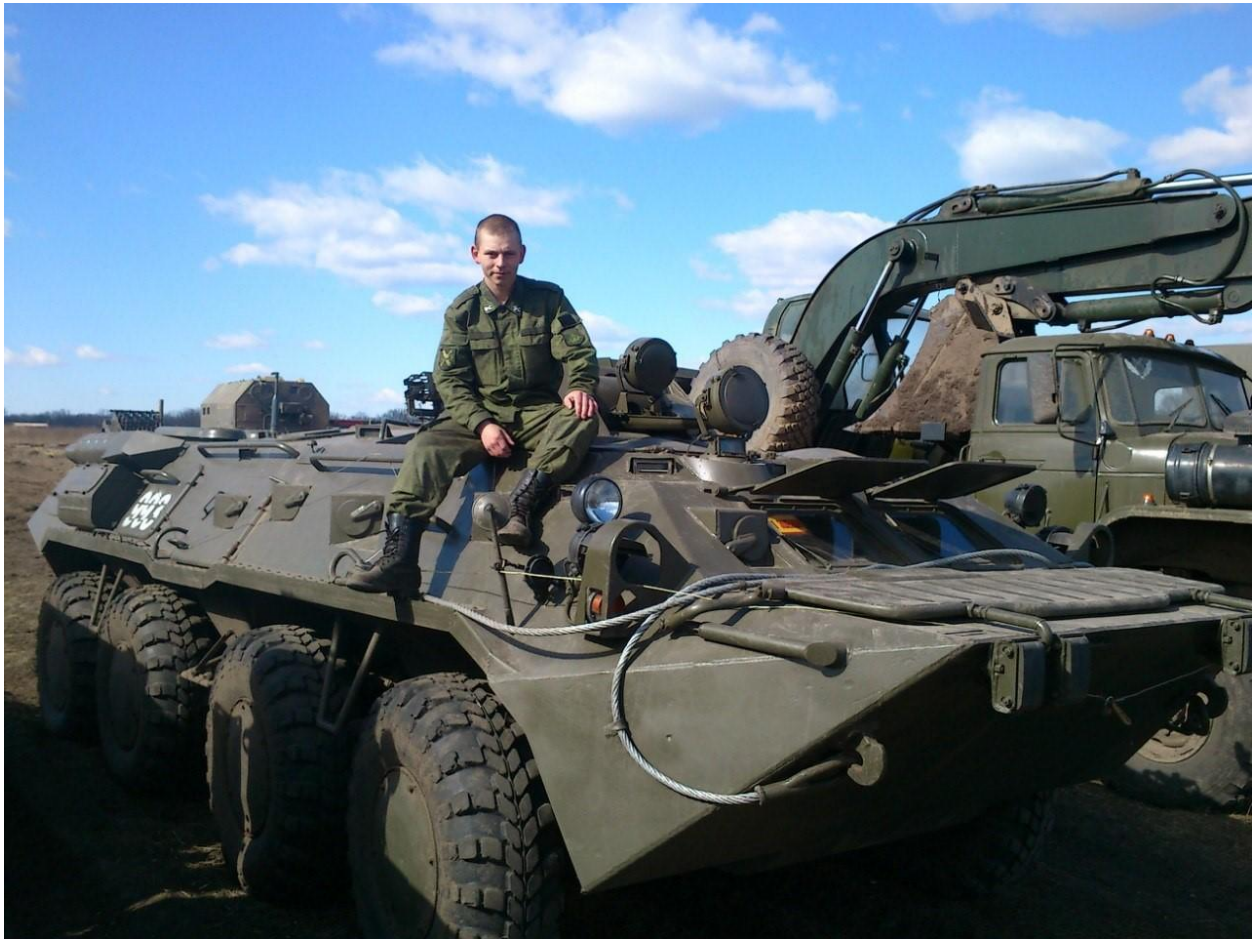
Das gleiche Fahrzeug [erscheint](#)<sup>37</sup> in den Fotos auf der Seite von VKontakte Sanya Reznikov, der laut seinem Profil, in der 53. Brigade von 2013 bis irgendwann im Jahr 2014 diente.

*BT80 der 53. Flugabwehr-Raketen-Brigade.*

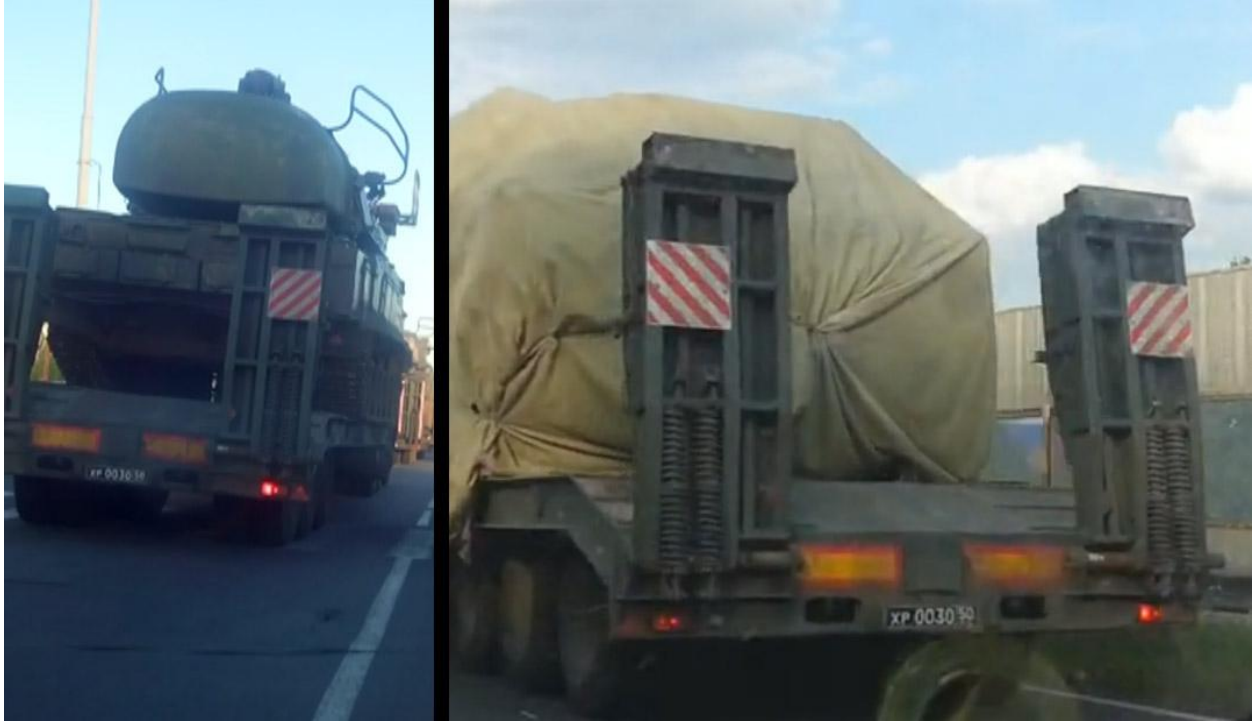
*Links, Standbild von Stary Oskol, 23. Juni.  
Rechts, Standbild aus Fedoseyevka, 19. Juli.  
Beide Kennzeichen sind XP 0030 50..*

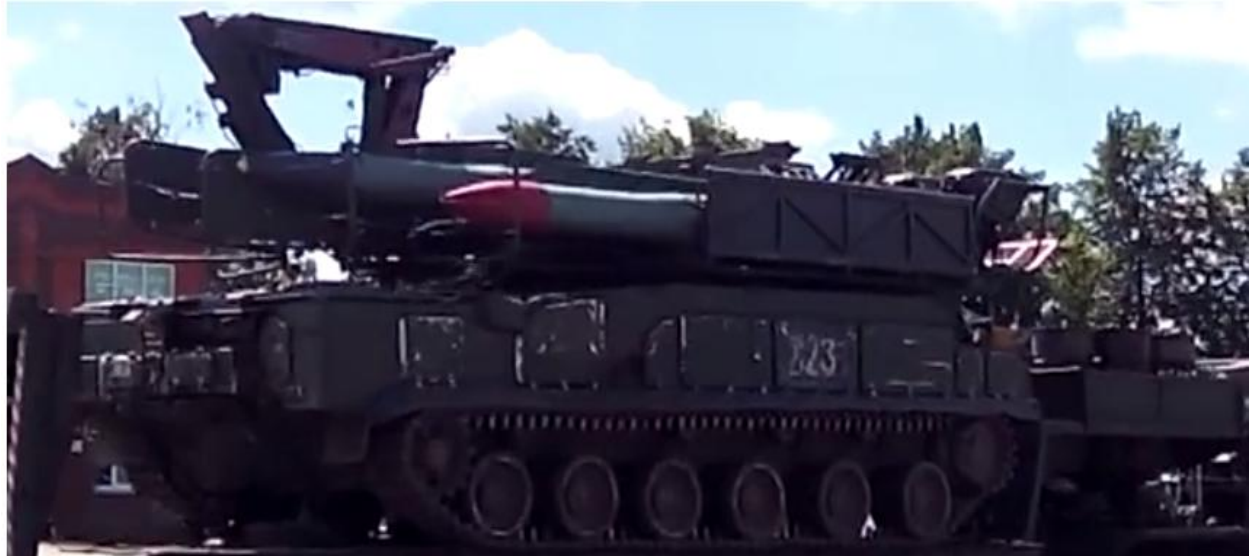
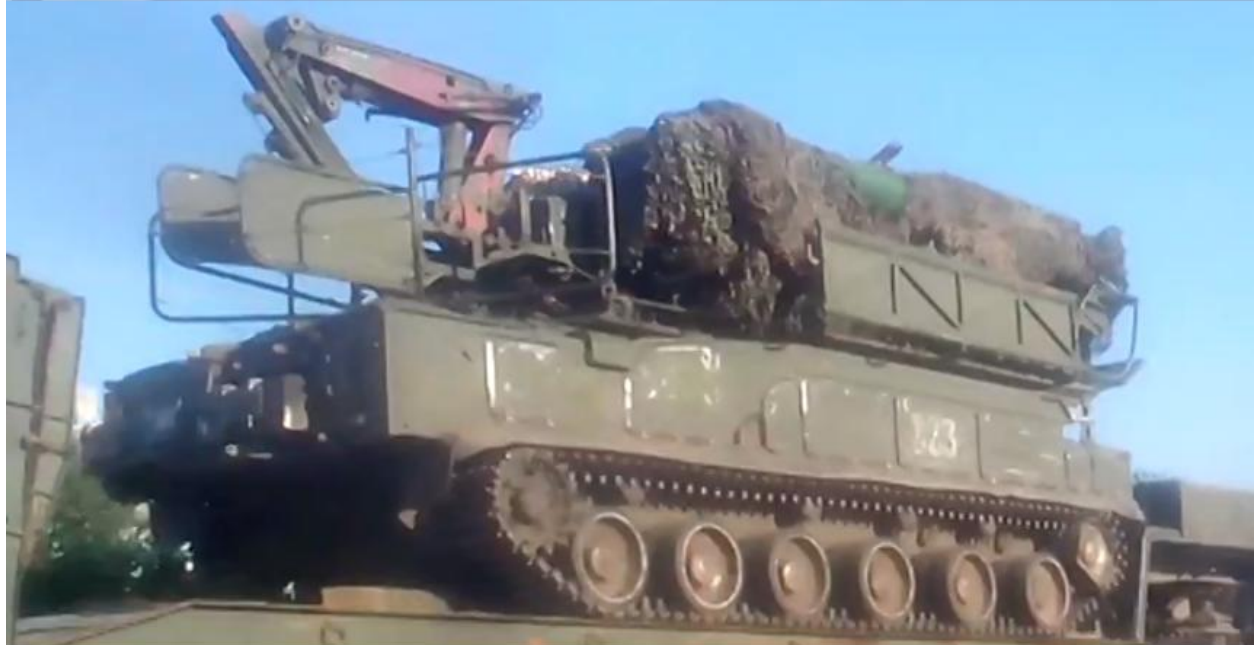
*Oben der Buk Raketen Lader im Juni.  
Unten, das gleiche Fahrzeug am 20. Juli in Kamensk-Shakhtinsky.*

Das Bellingcat MH17 Untersuchungsteam konnte [den genauen Ort](#)<sup>43</sup> feststellen wo das Video gefilmt wurde, und nachweisen, dass das Fahrzeug auf der Autobahn M21, die in östlicher Richtung von der ukrainischen Grenze etwa 20 km entfernt verläuft unterwegs war. Das Fahrzeug wurde in Richtung Süden, möglicherweise in Richtung der Russischen Grenzstadt Donetsk (nicht mit Donetsk in der Ukraine zu verwechseln) transportiert. Donetsk wurde [bereits](#)

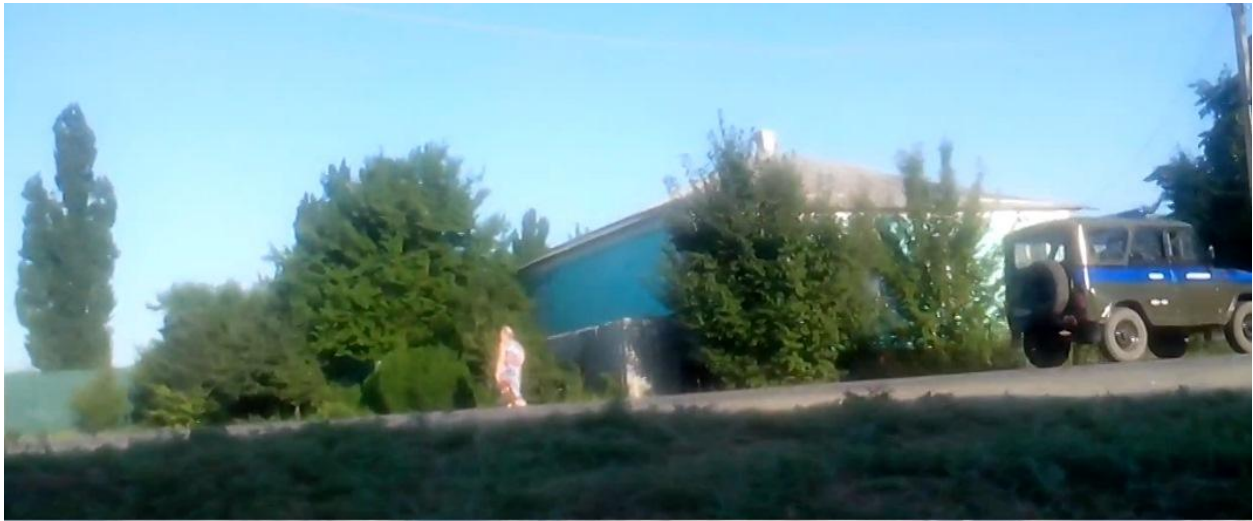
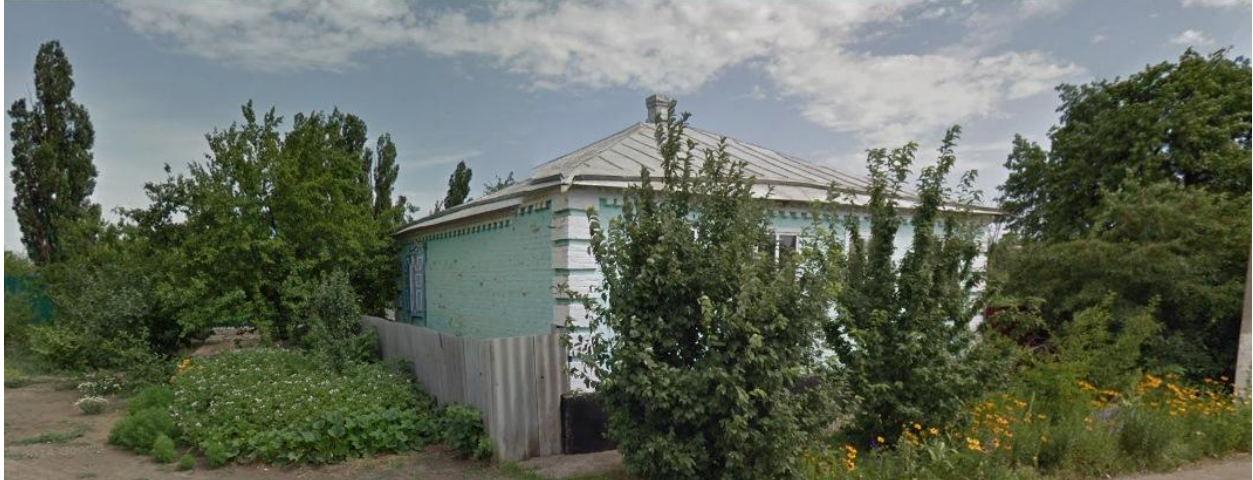
*Oben, ein Standbild vom 20. Juli Video in Kamensk-Shakhtinsky.  
Unten, an derselben Stelle auf Google Street View.*

Zwei Unterschiede zu den Juni-Aufnahmen des Buk sind erkennbar. Erstens sind die Raketen in verschiedenen Positionen, und zweitens werden die Raketen mit einem Tarnnetz abgedeckt. Obwohl es in keinem schlüssigen Zusammenhang steht, stellte das Bellingcat MH17 Untersuchungsteam während ihrer Untersuchung fest, dass sie nur an einem anderen Fahrzeug die Verwendung von Tarnnetzen gesehen haben: die Buk die innerhalb der Ukraine am 17. Juli gefilmt wurde.

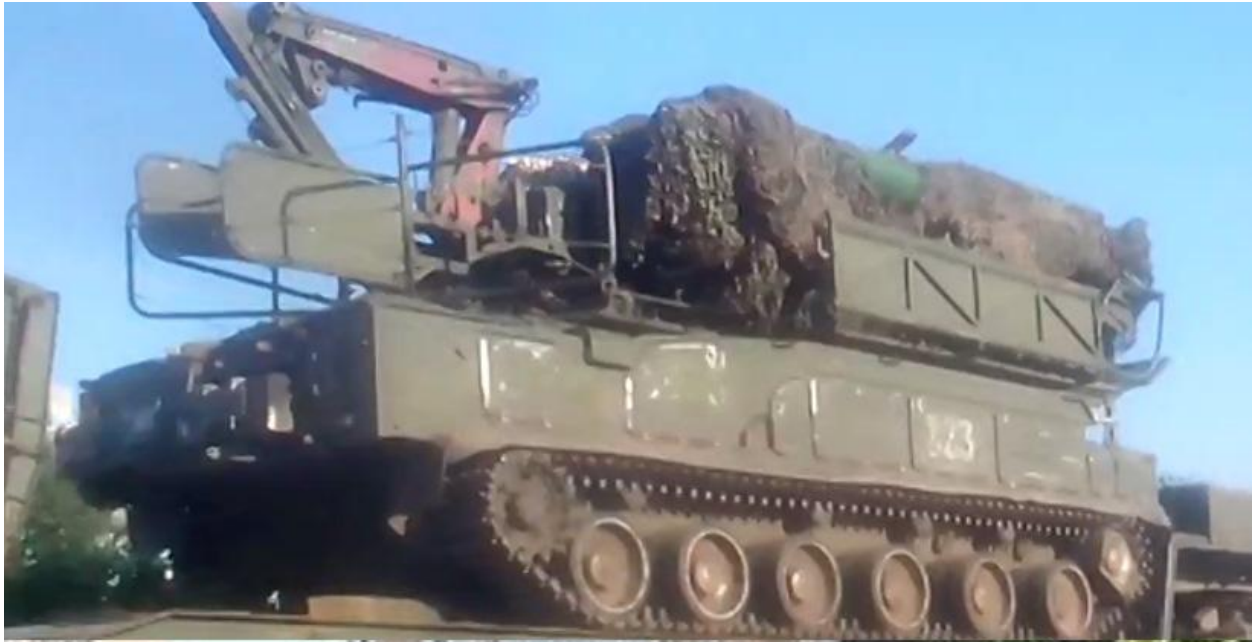
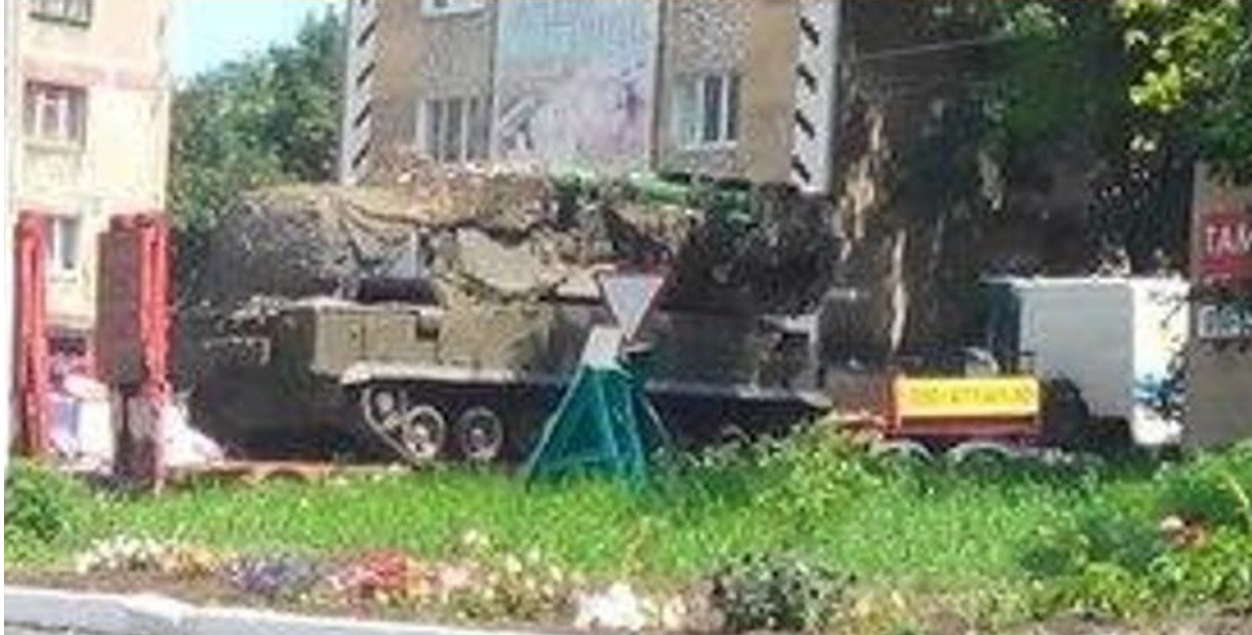
*Oben, ein Screenshot vom 20. Juli Video: Buk Raketen Lader in Kamensk-Shakhtinsky.  
Unten, das Foto des Buk Raketenwerfer in Torez vom 17. Juli*
