MH17: Herkunft der Separatisten Buk  
Eine bellöngcat Untersuchung

# Zusammenfassung

Dieser Bericht analysiert Beweise aus öffentlich zugänglichen Quellen, insbesondere aus Social Media, von denen viele auf den Abschuss der Malaysia Airlines Flug 17 verlinkt sind, im Zusammenhang mit dem am 17. Juli 2014 im Osten der Ukraine gefilmten und fotografierten Buk Raketenwerfer.

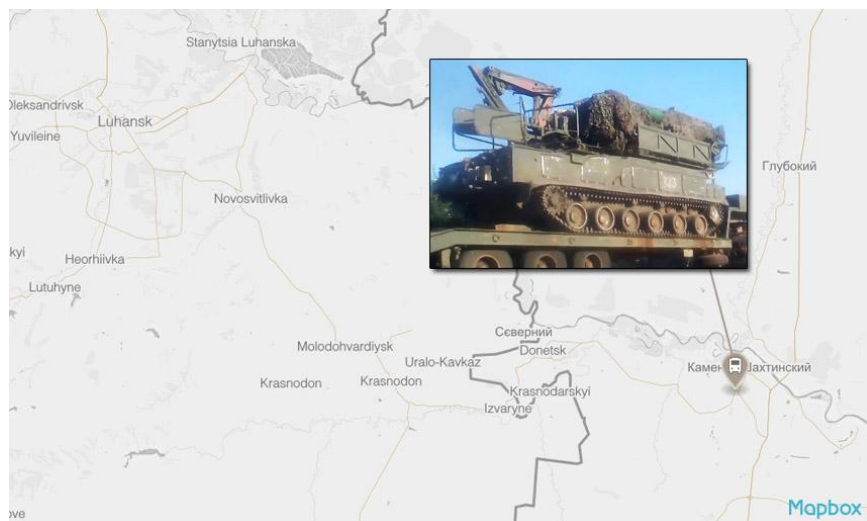
Oben, eine Karte der Routen des Juli Konvois von Stary Oskol nach Olkhovatka. Jeder Punkt bezeichnet eine bestätigte Sichtung des Konvois durch Videos auf Social Media.  
 Unten, das Buk Lade System in Kamensk-Shakhtinsky, südlich von Olkhovatka.
