Herkomst van de BUK van de separatisten Een onderzoek van Bellingcat

Samenvatting

Dit rapport analyseert bewijs uit openbare bronnen, in het bijzonder de sociale media, met betrekking tot de Buk-lanceerinstallatie die op 17 juli werd gefilmd en gefotografeerd in Oost-Oekraïne en volgens velen betrokken was bij het neerhalen van vlucht MH17.

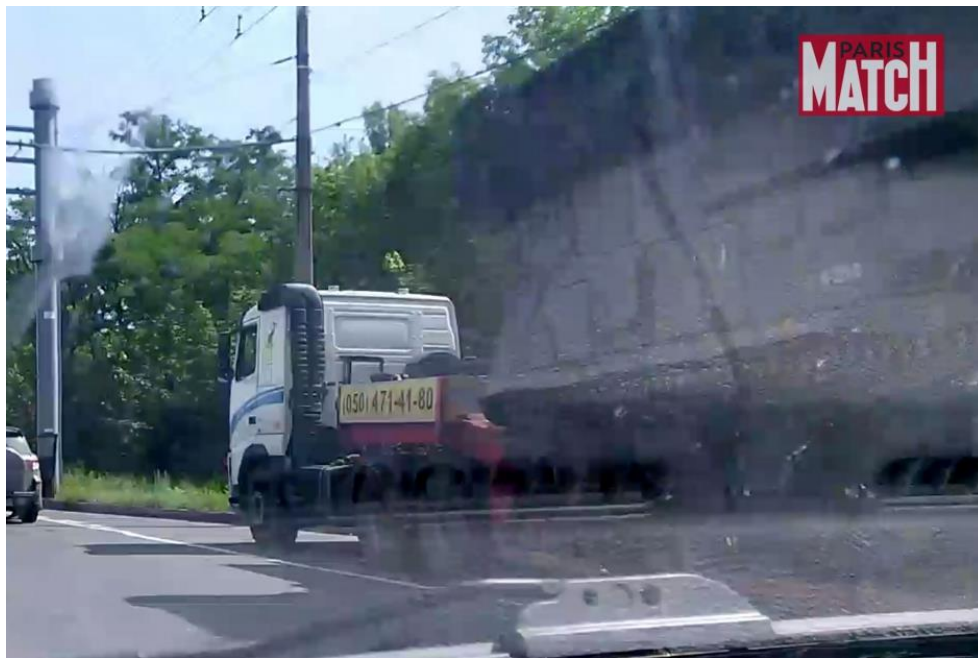
Foto uit 'Paris Match' van de Buk-lanceerinstallatie in Donetsk, Oekraïne, 17 juli 2014.

Op 25 juli publiceerde¹ het weekblad Paris Match een foto van een Buk-lanceerinstallatie die met een oplegger werd vervoerd in het door separatisten gecontroleerde Donetsk. De plaats van de foto is exact gelokaliseerd² en laat een rijrichting naar het oosten zien over de snelweg H21. Na vragen aan Paris Match³ werd vastgesteld dat de foto werd genomen op "17 juli om ongeveer 11 uur 's ochtends". De schaduwen geworpen door het voertuig komen overeen met dit dagdeel. Paris Match bevestigde verder dat dit de afbeeldingsversie is met de beste kwaliteit. In een Twitter-post van 17 juli om 12:32⁴ (lokale tijd⁵) werd gemeld dat de Buk gesignaleerd werd op de kruising van Shachtostroitelej Boulevard met Iljitsj-laan, rijdend in oostelijke richting naar Makijivka. Deze tweet bevestigt de locatie en de route die zichtbaar is op de foto van Paris Match. Aan de hand van het telefoonnummer op de zijkant van de oplegger nam Paris Match contact op met de eigenaar van het bedrijf⁶, die beweerde dat de vrachtwagen was gestolen door separatisten en dat het voertuig uniek was in de regio.

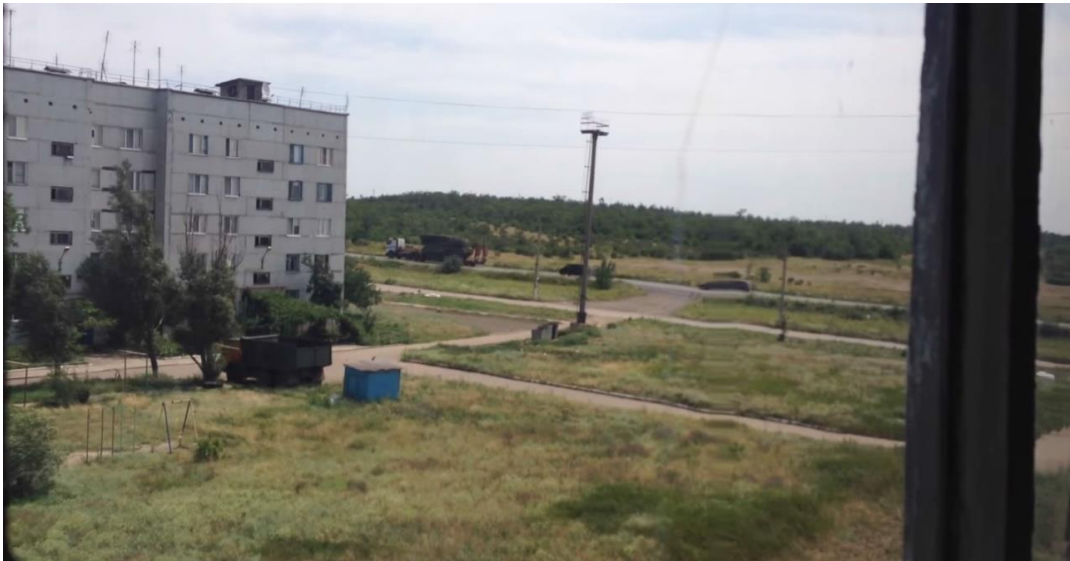
Op 17 juli werd op YouTube een video⁷ geüpload van de Buk die gefotografeerd was in Donetsk, rijdend door de plaats Zuhres op snelweg H21, ongeveer 36 kilometer ten oosten⁸ van de locatie van de foto van Paris Match. Met gebruik van informatie uit de omschrijving van de video was het mogelijk om de exacte locatie van opname te vinden⁹ (op snelweg H21 langs Zuhres), wat aantoont dat de Buk-lanceerinstallatie in oostelijke richting werd verplaatst. In een inmiddels verwijderde tweet¹⁰ werd beweerd dat de video werd gemaakt rond 11:40 uur, maar het was niet mogelijk om dit tijdstip met de beschikbare informatie te verifiëren. Een tweet geplaatst om 12:41 uur¹¹ (Oekraïense tijd) meldde hoe drie tanks en een Buk bedekt met netten Sjachtarsk passeerden, een stad ten oosten van Zuhres en ten westen van Torez verbonden door snelweg H21.

Schermafbeelding van beeldmateriaal opgenomen in Zuhres, Oekraïne, 17 juli 2014.

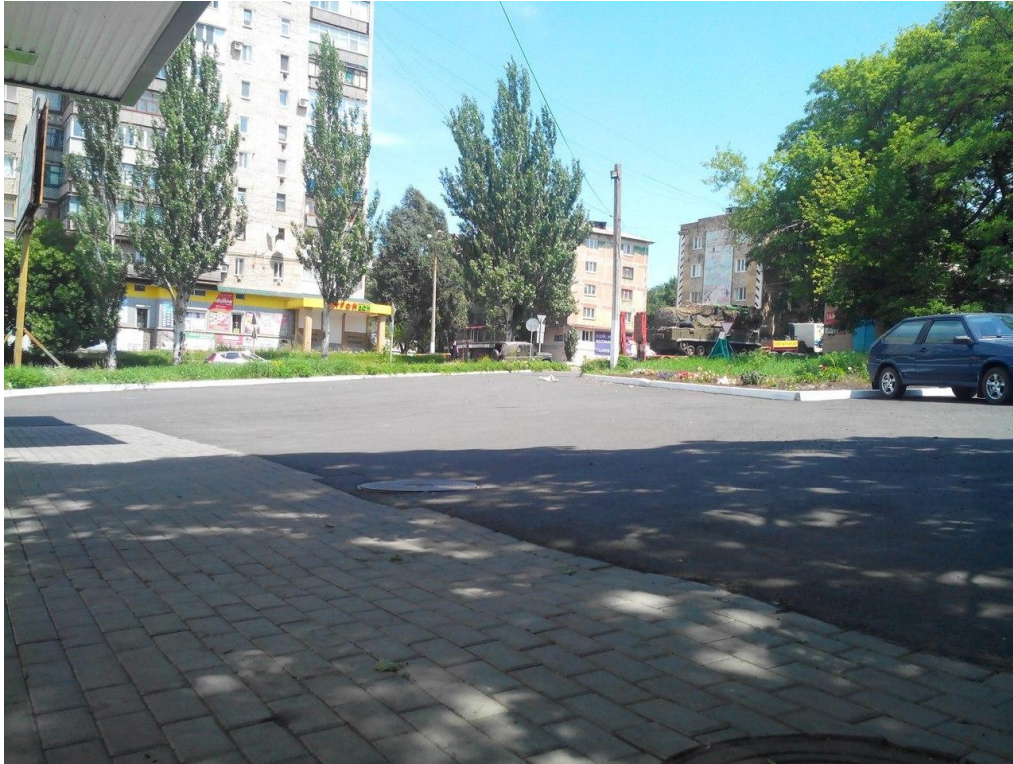
De volgende afbeelding werd door velen gedeeld op de avond van 17 juli. Het Bellingcat MH17 onderzoeksteam heeft geen enkele eerdere publicatie van de foto weten te vinden dan die van een bericht dat op 17 juli om 20:09 (Oekraïense tijd) door een gebruiker op de Russische sociaalnetwerksite VKontakte (VK)¹² werd geplaatst. Het onderzoeksteam vermoedt dat de foto oorspronkelijk werd geplaatst op de VKontakte pagina "Gehoord in Torez"¹³, maar sindsdien is verwijderd. Het was wederom mogelijk om de exacte locatie van de foto te achterhalen.¹⁴ Aan de hand van de zichtbare schaduw werd het moment waarop de foto werd genomen geschat op ongeveer 12:30 uur.

Foto in Torez, Oekraïne, 17 juli 2014

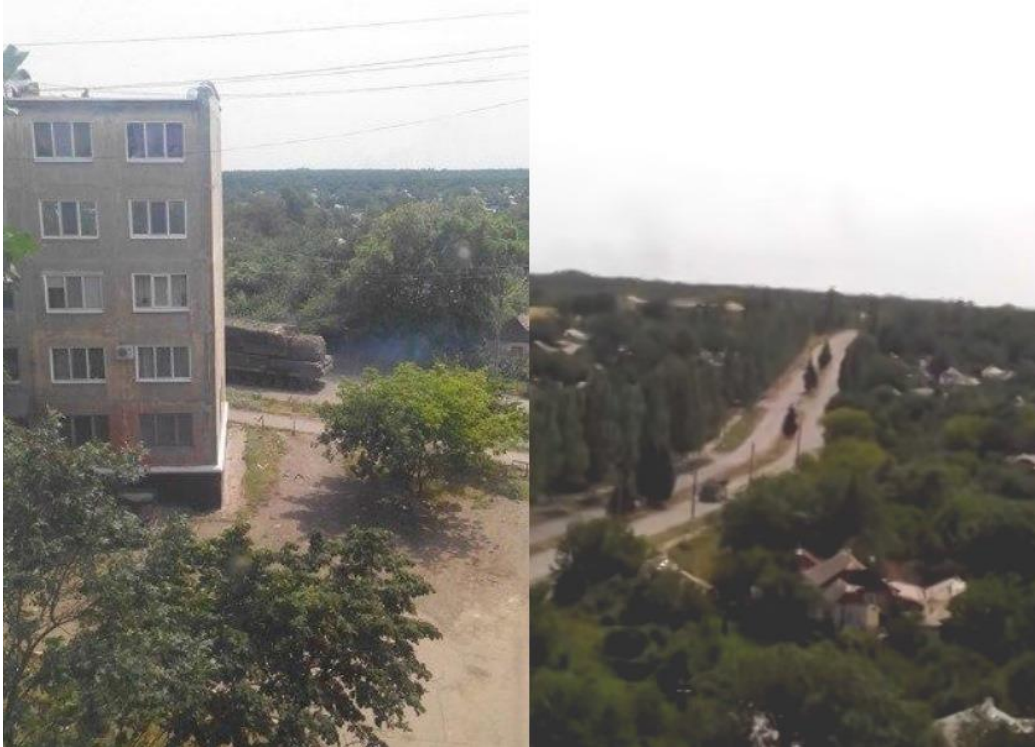
Een foto²² en een video²³ geplaatst op Twitter en YouTube laten een Buk-lanceerinstallatie zien in de stad Snizjne. In tegenstelling tot eerdere afbeeldingen en video's, staat de Buk niet op een oplegger, maar beweegt zich voort op eigen kracht. De plaats van de video is exact gelokaliseerd²⁴ en toont hoe de Buk Snizjne verlaat in zuidelijke richting. De plaats van de foto werd ook gelokaliseerd²⁵ naar Karapetjan Straat 13²⁶, minder dan 1 kilometer ten noordwesten van de video-opname. Op basis van de schaduwen in de foto kan het tijdstip waarop de foto is genomen worden geschat op ongeveer 13:30 uur.

Foto en schermafbeelding van beeldmateriaal van de Buk-lanceerinstallatie in Snizjne, Oekraïne, 17 juli 2014.

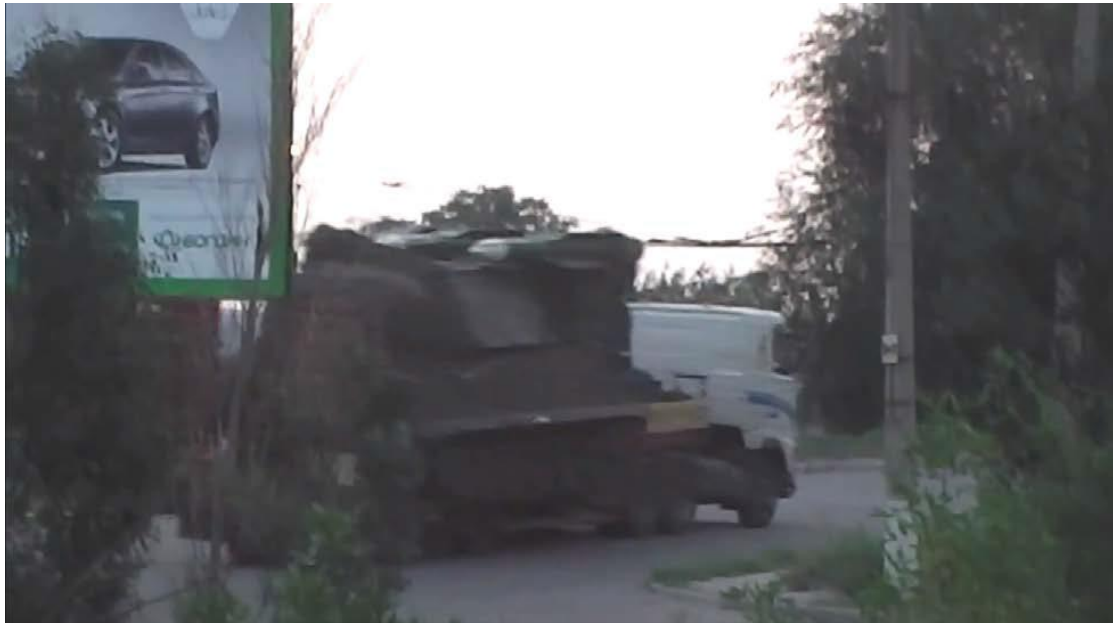
De laatste video²⁸ werd op 18 juli online geplaatst door het Oekraïense ministerie van Binnenlandse Zaken. In deze video staat de Buk-lanceerinstallatie weer op de oplegger, maar nu ontbreekt minstens één raket. Het Russische ministerie van Defensie beweerde in een persconferentie van 21 juli²⁹ dat deze video in feite werd gefilmd in door de Oekraïense regering gecontroleerd gebied, met de verklaring: "De media circuleerden een video met daarop een vermeend Buk systeem, dat zou worden verplaatst van Oekraïne naar Rusland. Dit is duidelijk een vervalsing. Deze video is gemaakt in de stad Krasnoarmejsk, zoals blijkt uit het reclamebord dat op de achtergrond zichtbaar is, met daarop reclame voor een autodealer op Dnjepropetrovsk Straat 34. Krasnoarmejsk is sinds 11 mei onder controle van het Oekraïense leger."

Schermafbeelding van beeldmateriaal gefilmd in Loehansk, Oekraïne, 17 juli 2014.

- De video werd op ongeveer 75 kilometer ten noorden van Snizjne opgenomen.
- Minstens één raket ontbreekt uit de set van vier raketten waar een Buk-lanceerinstallatie normaal mee is voorzien. Bovendien toont de foto van de Buk in Torez vier raketten en hebben plaatselijke getuigen eveneens opgemerkt dat de Buk die door Torez werd vervoerd bewapend was met vier raketten.
- Het camouflagenet, dat zichtbaar is op de foto uit Torez, ontbreekt bij de raketten in Loehansk.

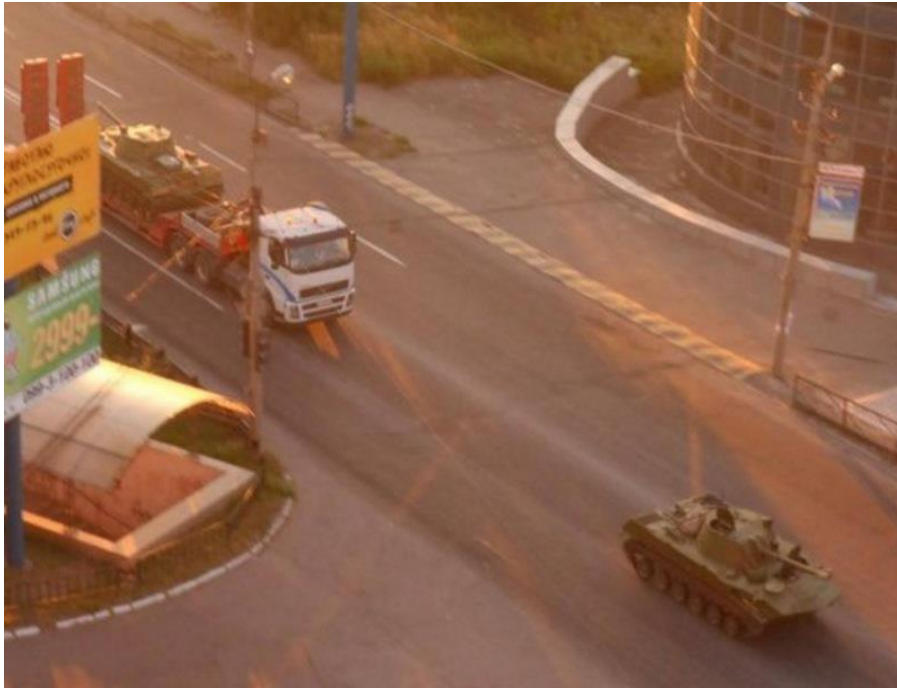
Foto uit Makijivka, Oekraïne, gepubliceerd op 6 augustus 2014.

Op 6 augustus 2014 werd een foto online gedeeld³¹ van de oplegger met daarop een militair voertuig in de stad Makijivka, net ten oosten van Donetsk. Ondanks dat het bord (met daarop het telefoonnummer geverfd) was verwijderd, is het nog steeds duidelijk hetzelfde voertuig dat werd gebruikt op 17 juli.

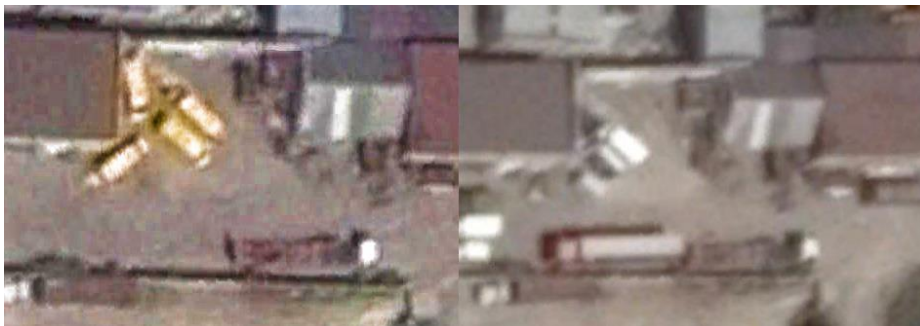
Met het bestuderen van historische satellietbeelden van het verhuurbedrijf waarvan de oplegger afkomstig is, is het mogelijk om een rode oplegger met een witte cabine te identificeren, waarvan er steeds slechts één op locatie aanwezig is. Met een vergelijking van satellietbeelden van 24 juli 2014 en 9 augustus 2014, wordt het duidelijk dat de oplegger gedurende deze periode is verplaatst, wat overeenkomt met het gebruik ervan op een andere locatie op 6 augustus.

Links: Google Earth satellietbeeld van de oplegger op het terrein van het verhuurbedrijf op 24 juli 2014, Rechts: Google Earth satellietbeeld van de oplegger op dezelfde locatie op 9 augustus 2014.

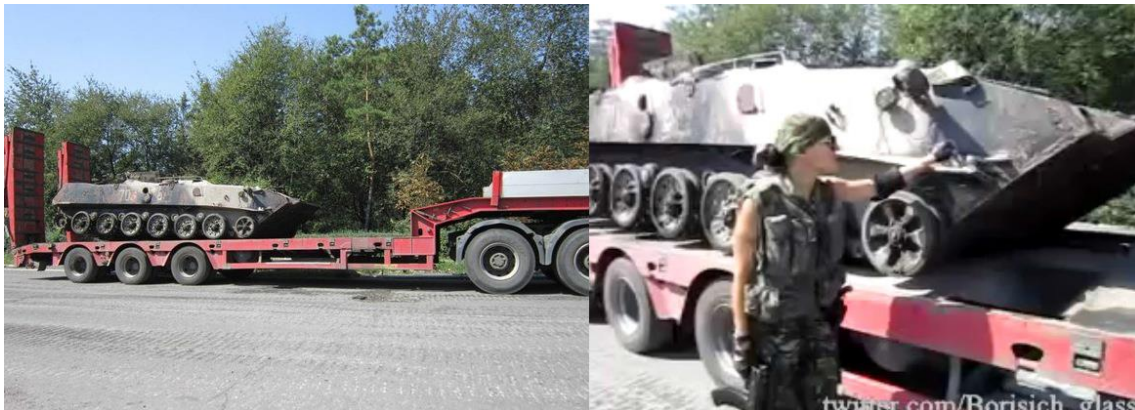
Op 26 augustus 2014 werden een foto³² en een video³³ van een identieke oplegger online gezet. De video toont een vrouw die in eerdere door de separatisten gefilmde video's te zien was, en het lijkt erop dat de oplegger werd gebruikt om een beschadigd voertuig te vervoeren.

*Links: foto van de oplegger op 29 augustus 2014,
Rechts: schermafbeelding van beeldmateriaal van dezelfde oplegger, gefilmd door de separatisten op 26 augustus 2014.*

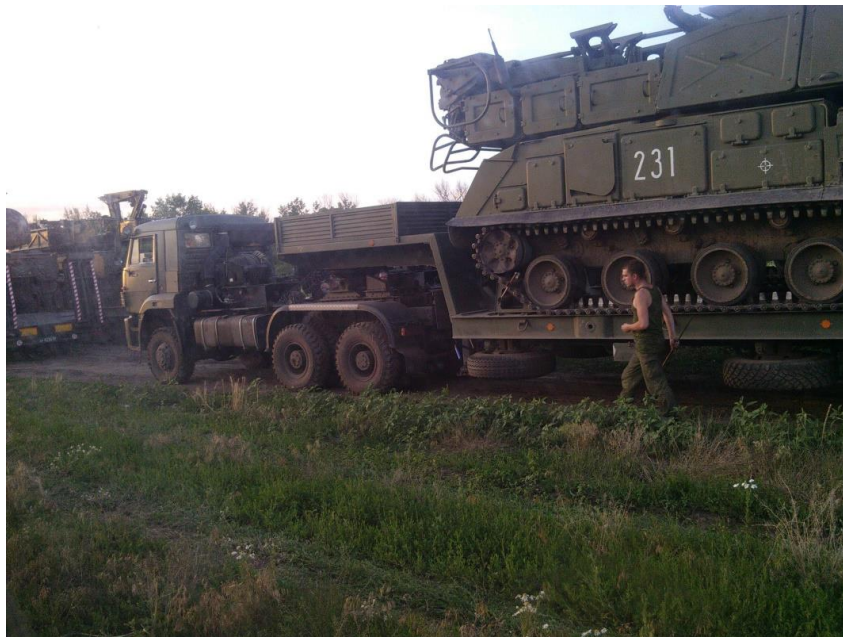
Met gebruik van berichten op sociale netwerksites afkomstig van leden van de 53ste brigade bleek het ook mogelijk om een verband te vinden tussen het konvooi en de 53ste brigade. Een voorbeeld hiervan is een (inmiddels verwijderd) bericht³⁶ van 25 juni 2014 door een lid van de brigade genaamd Vasili Iljin. Dit bericht toont de genummerde Buk eenheden, evenals de nummerplaat van één van de gebruikte vrachtwagens, die overeen komen met voertuigen in de video's van het konvooi. Beelden geplaatst op het nu verwijderde profiel van brigadelid Ivan Krasnoprosjin vertonen ook voertuigen die deel uitmaken van het konvooi.

Foto geplaatst op het Vkontakte-profiel van Vasili Iljin op 25 juni 2014.

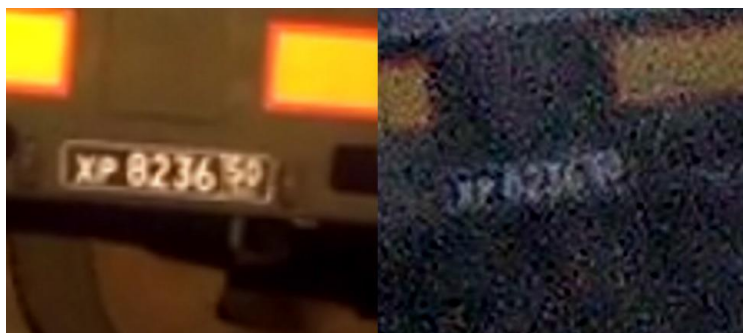
*Links: nummerplaat 'XP 8236 50' in het konvooi van juni,
Rechts: dezelfde nummerplaat op de foto van Vasili Iljin van 25 juni.*

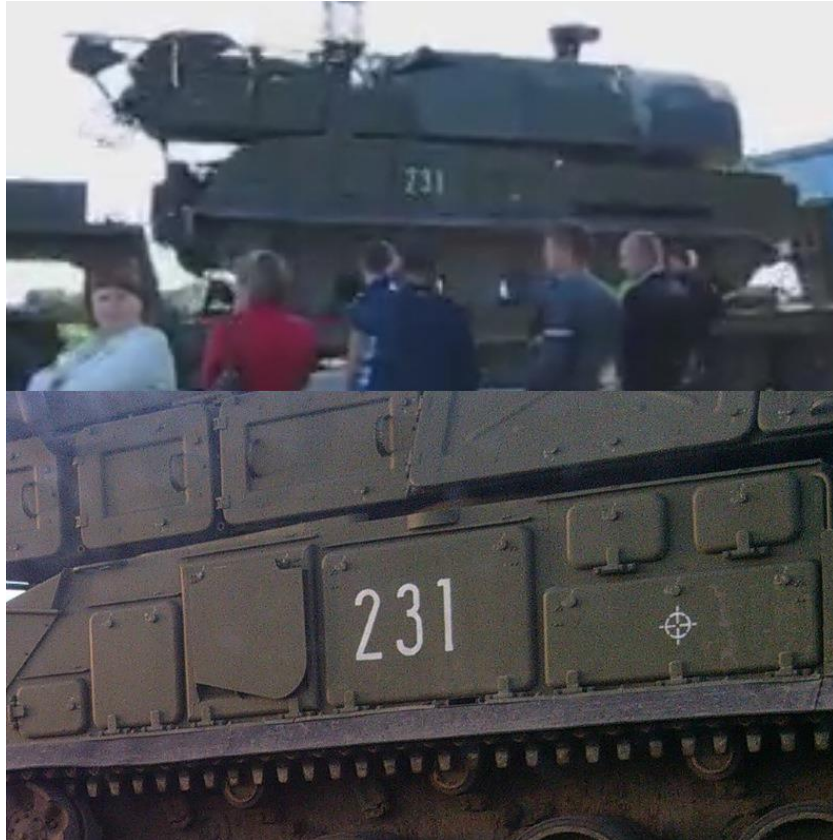
*Boven: Buk 231 in het konvooi van juni,
Onder: Buk 231 op de foto van Vasili Iljin van 25 juni.*

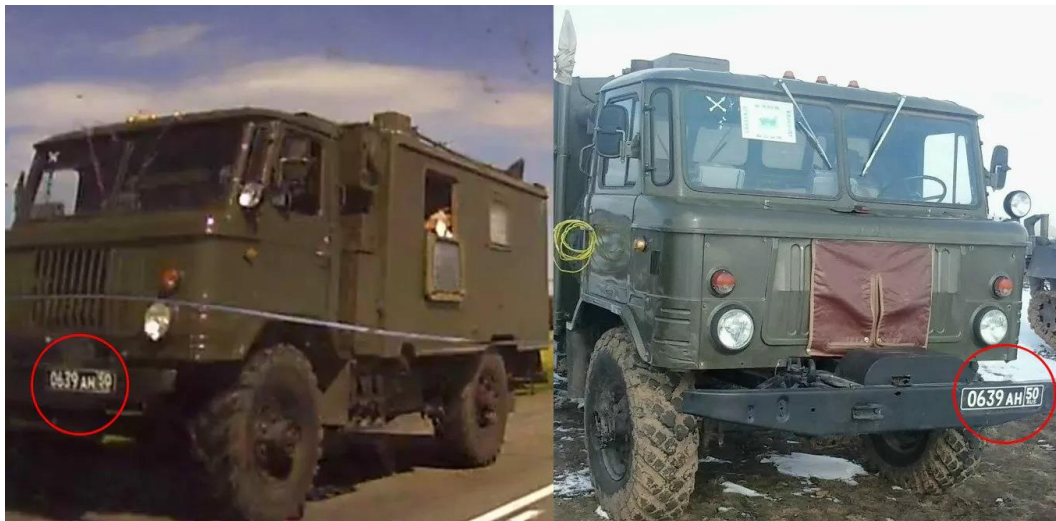
*Links: een vrachtwagen in het konvooi van juni met kentekenplaat '0639 AH 50',
Rechts: dezelfde vrachtwagen op een foto online gezet door Ivan Krasnoprosjin.*

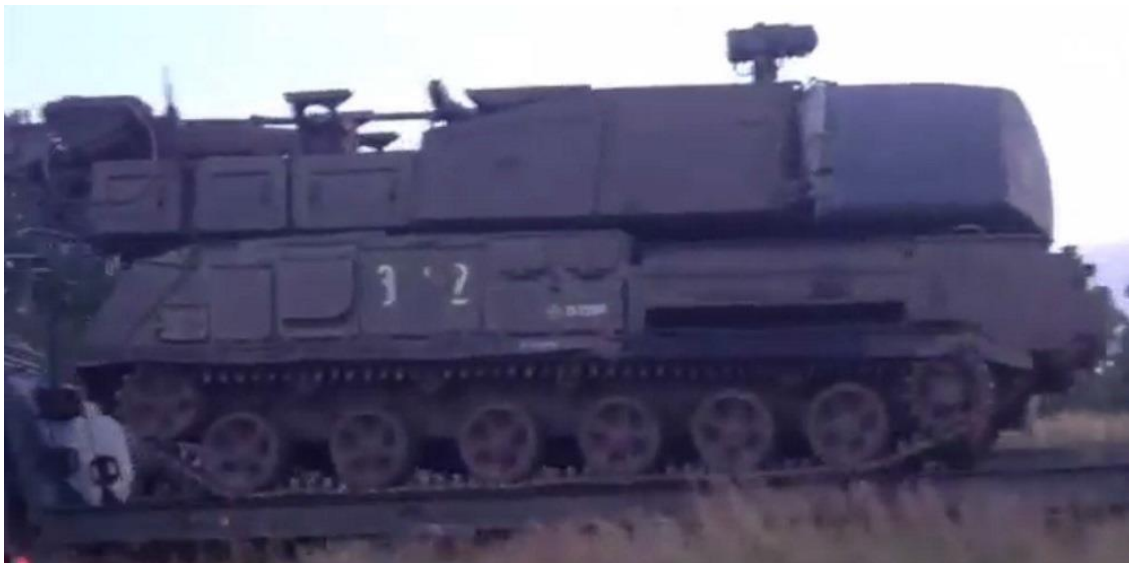
Het meest opvallende aan het konvooi is de aanwezigheid van dezelfde Buk-lanceerinstallatie als die op 17 juli 2014 werd gefilmd (onderweg in het door separatisten gecontroleerd gebied) en in verband wordt gebracht met het neerhalen van MH17. Het Bellingcat MH17 onderzoeksteam noemt deze Buk de 'Buk 3x2', aangezien het middelste nummer lijkt te zijn afgesleten. Deze Buk verscheen in 8 van de 16 video's waarop het reizende konvooi tussen 23 juni en 25 juni te zien is. Het Bellingcat MH17 onderzoeksteam heeft overeenkomstige kenmerken kunnen vaststellen tussen de Buk-lanceerinstallatie in het konvooi en de Buk die op 17 juli werd gefilmd en gefotografeerd in Oekraïne. Op basis van deze overeenkomsten is het Bellingcat MH17 onderzoeksteam van mening dat het voertuig uit het konvooi hetzelfde voertuig betreft als en het voertuig dat door separatisten gecontroleerd gebied heenreed.

Een schermafbeelding van beeldmateriaal van 'Buk 3x2' in Stary Oskol, Rusland, op 23 juni 2014.

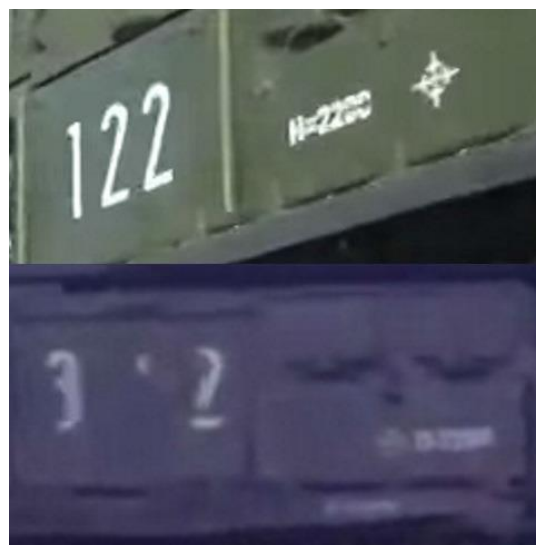
Markeringen op Buk systemen die een deel waren van het konvooi in juni.

De markeringen op de zijkant van Buk 3x2 bestaan uit het volgende:

- Eenheidsaanduiding, gekenmerkt door 3 cijfers
- Transport gerelateerde markeringen; in dit geval een cirkel met in het midden een kruis en de marking "H = 2200"
- Een witte marking zichtbaar op de zijkant van het spatbord
- Een andere witte marking op de andere zijde van het voertuig.

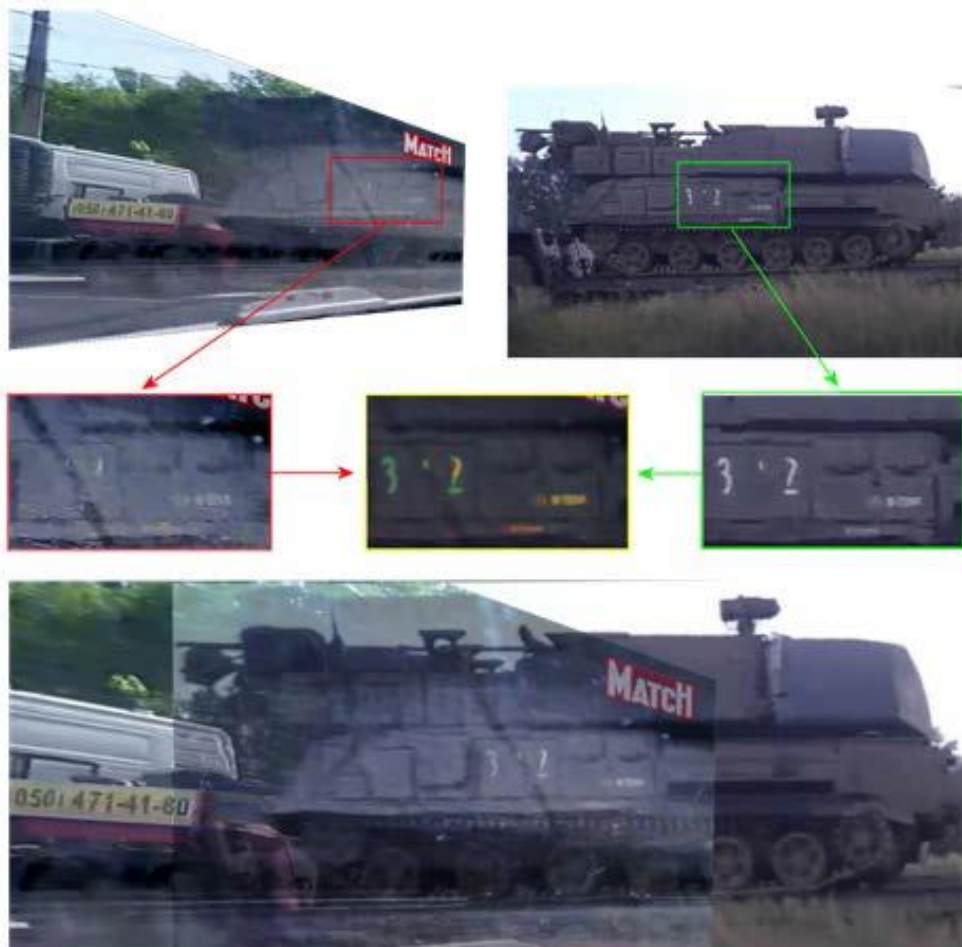
Wat betreft de Paris Match foto is de bovenkant van het vervaagde getal zichtbaar, hoewel veel van de eenheidsaanduiding en de bovenkant van de '2' is verduisterd. Door het scheeftrekken van de Paris Match foto is het mogelijk om deze afbeelding vlak te maken, waarna de afbeelding op één van de afbeeldingen van 'Buk 3x2' uit het Russische konvoi gelegd kan worden:

Overlappende vergelijking tussen de Buk van de Paris Match foto in Oekraïne en 'Buk 3x2' in Rusland.

Uit deze foto's blijkt dat de markeringsplaatsen overeenkomen. Daarnaast heeft het Bellingcat MH17 onderzoeksteam dezelfde wijze van vergelijken toegepast op andere Buk-lanceerinstallaties uit zowel Oekraïne als Rusland. Geen van de andere vergelijkingen die het Bellingcat MH17 onderzoeksteam heeft gemaakt leidde tot een match van alle bijbehorende elementen, zoals wel het geval was bij de beelden van 'Buk 3x2' in Rusland en die van de Buk op de foto van Paris Match.

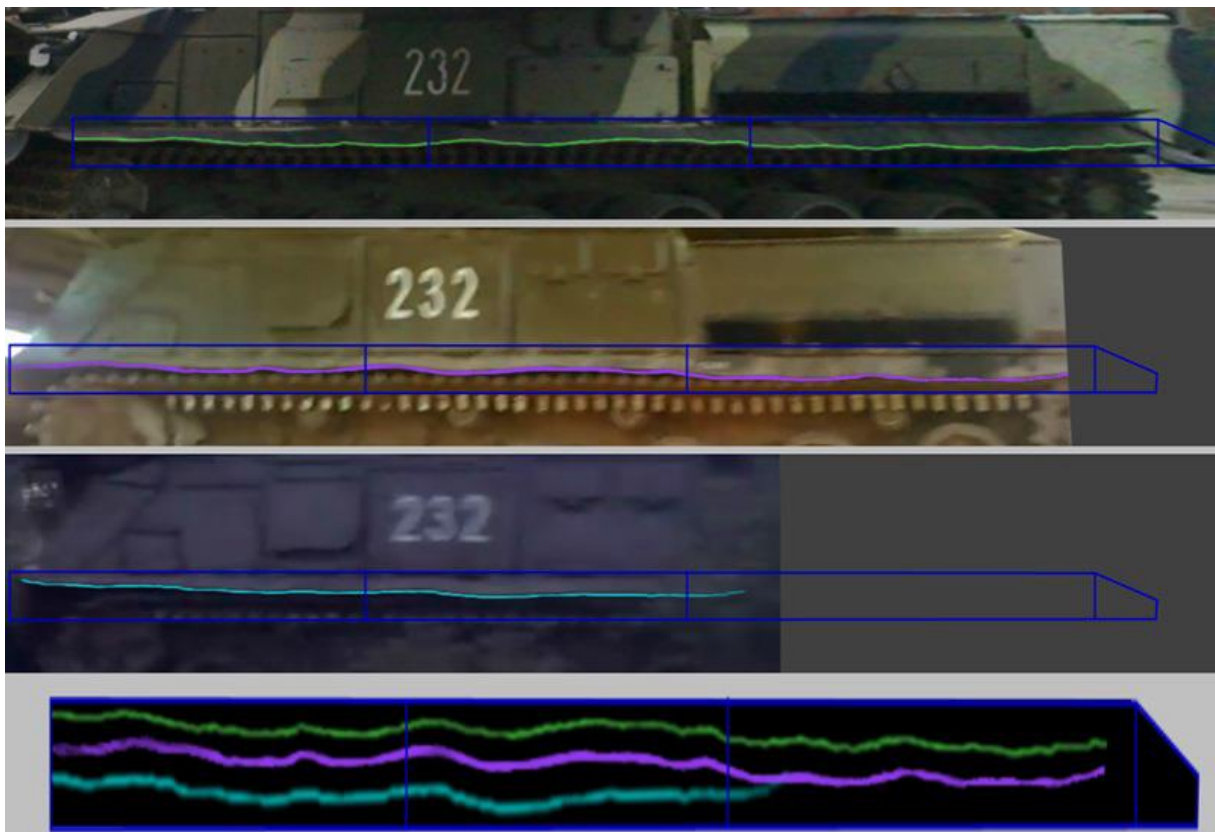
Het Bellingcat MH17 onderzoeksteam heeft, naast het vergelijken van de markeringen op de voertuigen, nog een tweede eigenschap vastgesteld die varieert tussen de Buk-lanceerinstallaties: schade aan de spatborden. Het spatbord boven de rupsbanden is schadegevoelig en dit leidt tot unieke schadepatronen, die wij aanduiden als de 'spatbordvingerafdruk'. Hieronder vertonen verschillende foto's van dezelfde Buk een hoge correlatie voor wat betreft het profiel van de schade aan het spatbord.

*Boven: afbeelding gedateerd 29 november 2013,
Midden: afbeelding gedateerd 23 juni 2014,
Onder: afbeelding gedateerd 23 juni 2014*

Het Bellingcat MH17 onderzoeksteam vergeleek de spatbordvingerafdrukken van een aantal Oekraïense en Russische Buk-lanceerinstallaties, om wellicht overeenkomsten met de Buk op de Paris Match foto te vinden. Bij de volgende vergelijkingen van spatbordvingerafdrukken is de rode lijn elke keer die van de Buk van Paris Match.

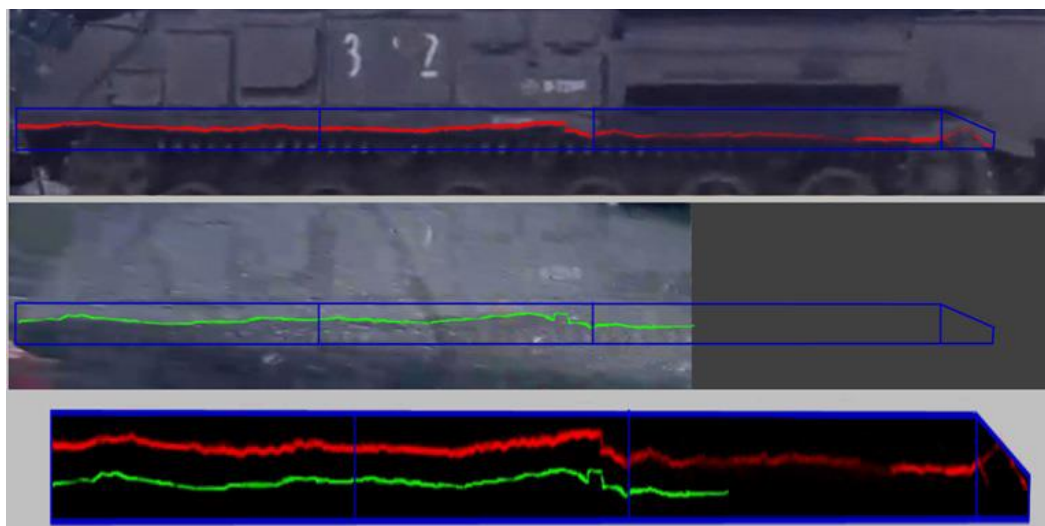
*Boven: 'Buk 3x2' gefilmd in Sary Oskol, Rusland, in juni 2014,
Onder: Buk gefotografeerd in Donetsk, Oekraïne, door Paris Match op 17 juli 2014.*

Er is echter één afwijking: rechts in de vergelijking is een klein maar significant verschil zichtbaar onder de transport-gerelateerde markeringen, maar dit verschil bevestigt uiteindelijk dat het om dezelfde Buk gaat. Omdat de foto van Paris Match is afgevlakt, zou elke schade aan het spatbord dat naar buiten steekt leiden tot een vervorming op de afbeelding. Deze vervorming zou niet zichtbaar moeten zijn in foto's die direct van de zijkant zijn genomen, zoals de foto's die zijn gebruikt voor de vergelijking van de spatbordvingerafdrukken. Dit betekent dat als er een verschil is, dan moet dat soort schade aan het spatbord ook zichtbaar zijn om dit verschil te kunnen verklaren, wat nog meer bevestiging zou opleveren dat het om hetzelfde voertuig gaat.

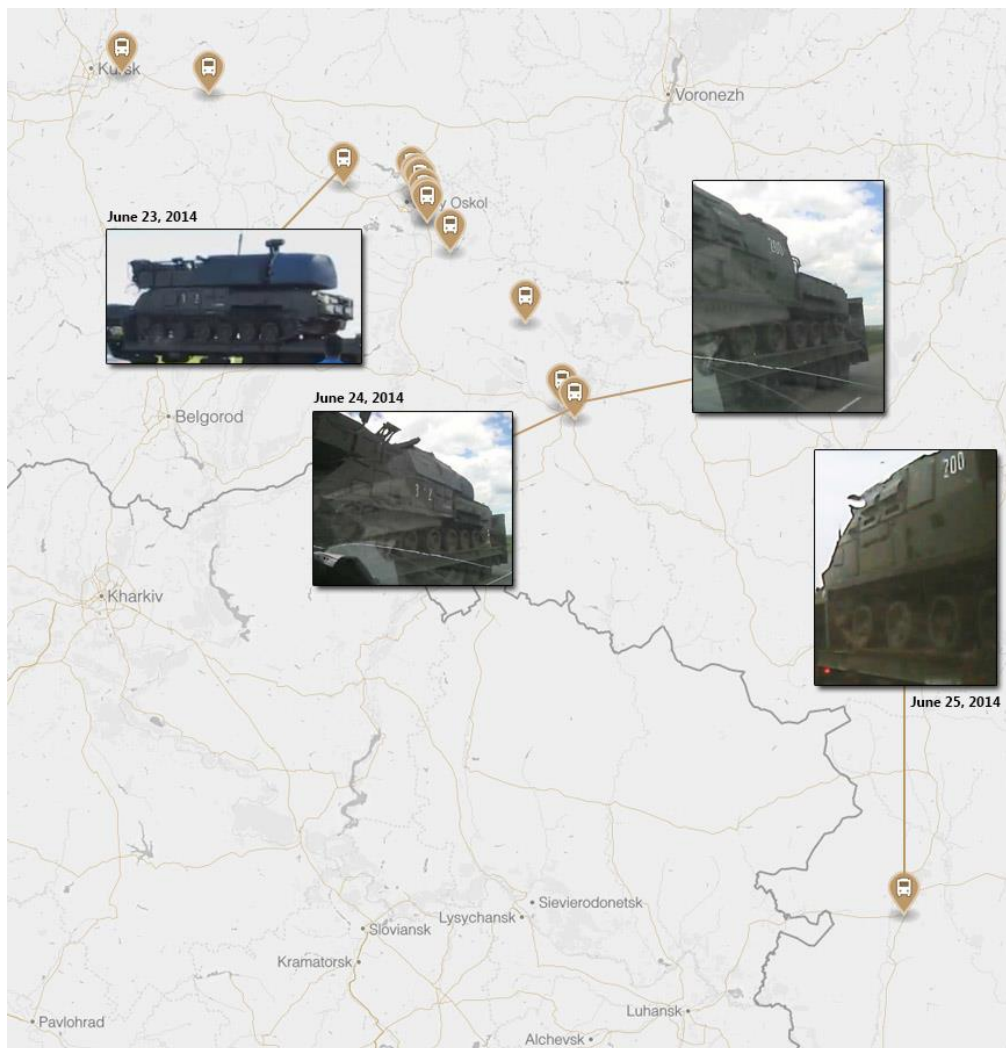
Een kaart die de route laat zien van het konvooi in juni van Koersk naar Millerovo, nabij de Oekraïense grens. Elk punt wijst een waarneming van het konvooi aan, bevestigd met video's die zijn geüpload op sociale netwerksites.

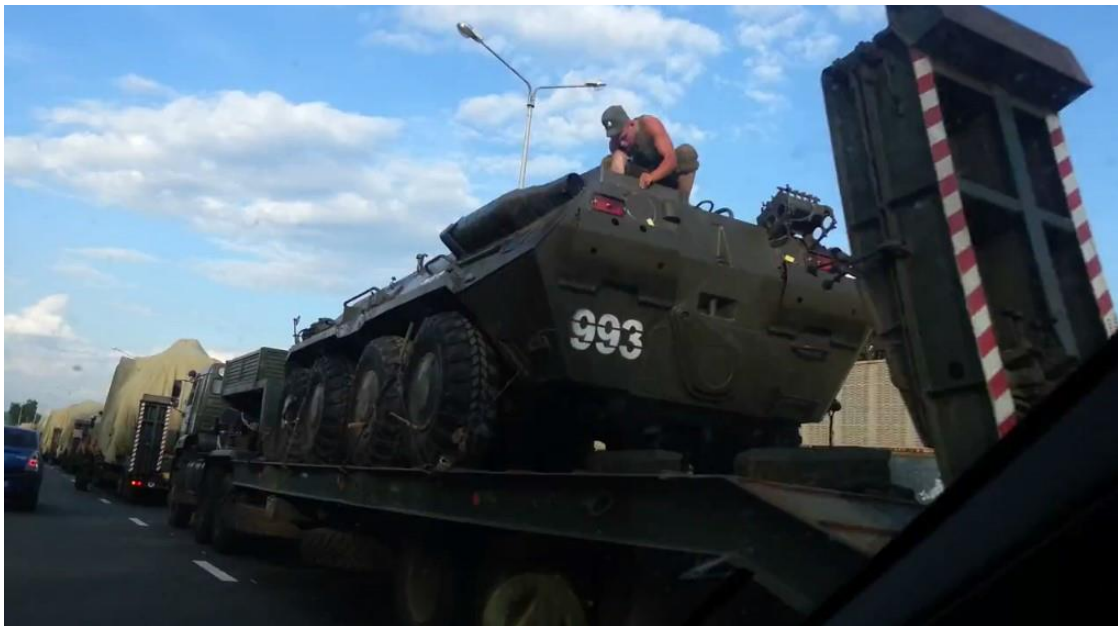
Het Bellingcat MH17 onderzoeksteam heeft een tiental video's gevonden die werden geplaatst op 19 en 20 juli. Ze laten een militair konvooi bestaande uit meerdere voertuigen zien, inclusief afgedekte voertuigen op opleggers. Met behulp van onderstaande afbeelding (afkomstig van een video van 20 juli uit Fedesejevka⁴⁰) was het mogelijk om voertuigen van dit konvooi in verband te brengen met de 53^e luchtafweerraketbrigade. Deze video toont een BTR-80 met het nummer 993.

Schermafbeelding van de Fedesejevka-video van 20 juli 2014.

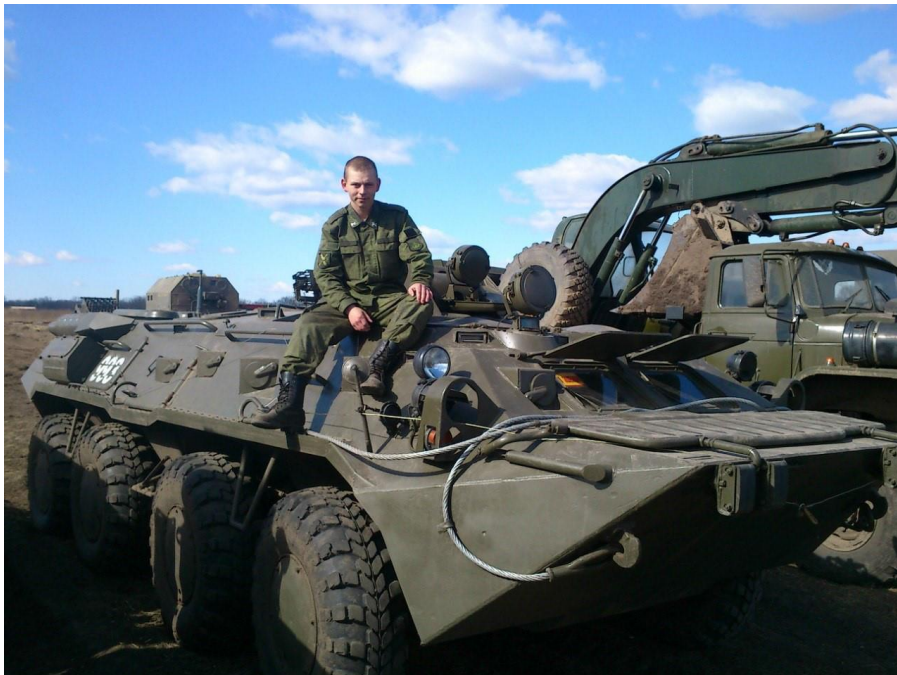
Hetzelfde voertuig is te zien op foto's van de VKontakte-pagina van Sanja Reznikov⁴¹, die (volgens zijn eigen profielpagina) van 2013 tot ergens in 2014 had gediend in de 53^e brigade. Andere leden van deze brigade hebben eveneens foto's geplaatst van hetzelfde voertuig met dezelfde markeringen.

BTR-80 bij de 53^e luchtafweerraketbrigade

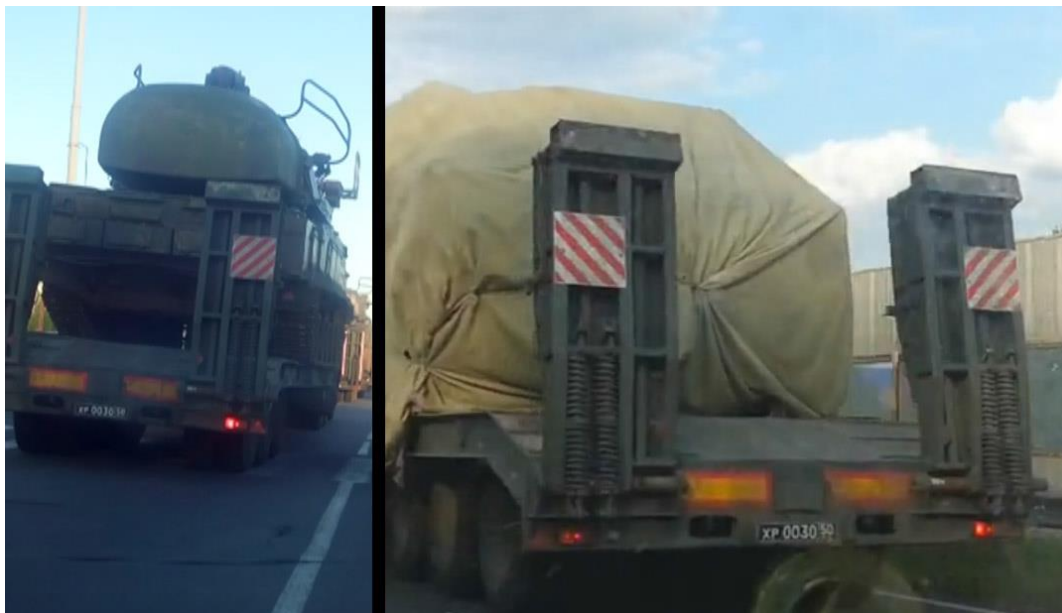
Hoewel veel van de voertuigen uit het konvooi van juli andere nummerplaten lijken te hebben dan die van het konvooi uit juni (wanneer dit te zien is), was minstens één voertuig uit het konvooi van juni ook onderdeel van het konvooi uit juli.

Links: schermafbeelding van Stary Oskol, 23 juni. Rechts: schermafbeelding van Fedosejevka, 19 juli, beide nummerplaten zijn 'XP 0030 50'.

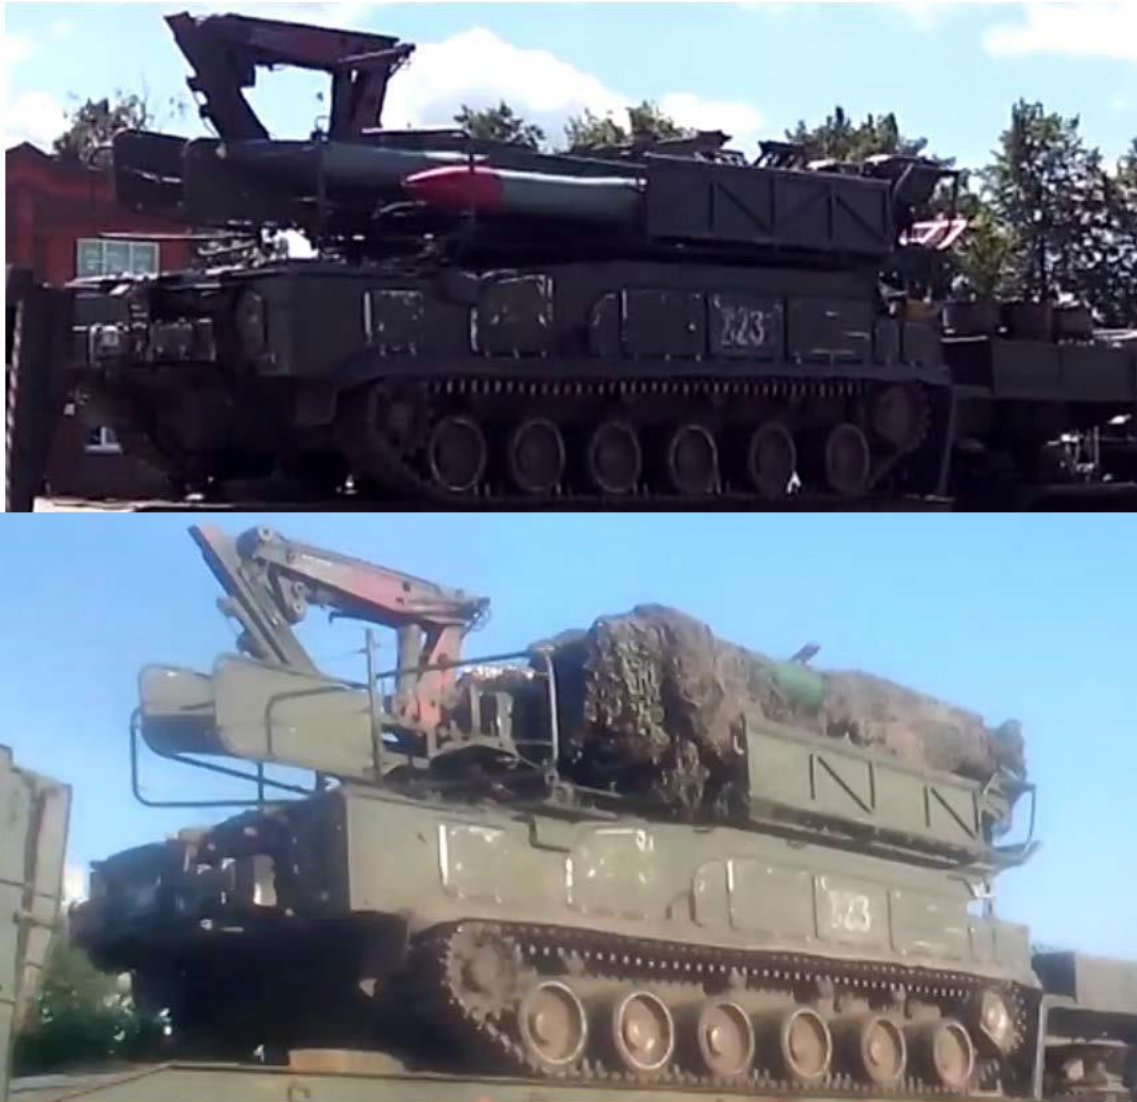
Een video van 20 juli had veel belangstelling bij het Bellingcat MH17 onderzoeksteam. Deze video werd vanuit de stad Kamensk-Shachtinski online gezet⁴⁶, op meer dan 300 km afstand van de locatie van de andere video's die op 20 juli waren geplaatst. Deze video toont een Buk-installatie die door het stadje rijdt. Ditzelfde voertuig werd gezien als onderdeel van het konvooi van juni, op weg naar de grens met Oekraïne.

Boven: de Buk-raketlader in juni, onder: hetzelfde voertuig op 20 juli in Kamensk-Shachtinski.

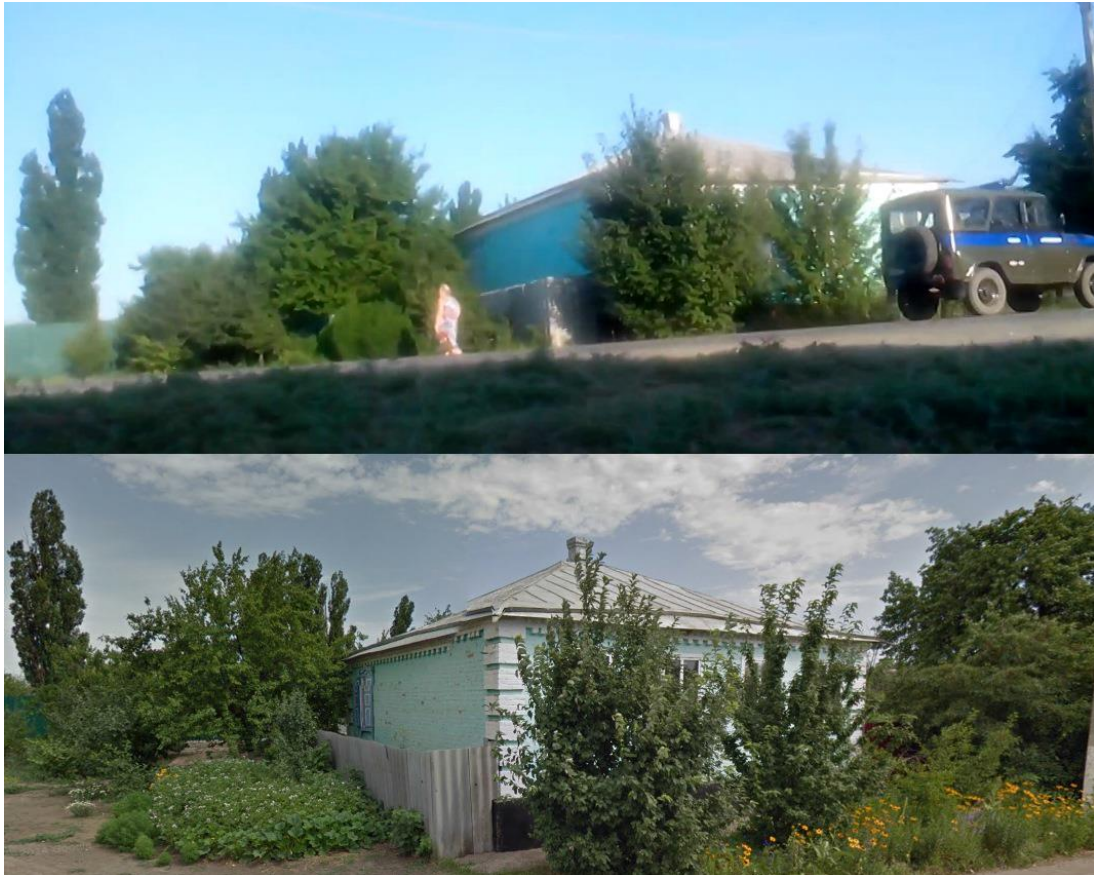
Het Bellingcat MH17 onderzoeksteam was in staat om de exacte locatie⁴⁷ van opname vast te stellen, waaruit blijkt dat het voertuig op de snelweg M21 reed. Deze snelweg loopt naar het oosten, op ongeveer 20 kilometer van de Oekraïense grens. Het voertuig reed naar het zuiden, mogelijk in de richting van de Russische grensstad Donetsk (niet te verwarren met Donetsk in Oekraïne). Donetsk werd eerder geïdentificeerd⁴⁸ als een kruispunt voor eenheden vertrekkend vanuit Rusland naar door separatisten gecontroleerde gebieden in Oekraïne.

*Boven: een schermafbeelding uit de video van 20 juli in Kamensk-Shachtynski.
Onder: dezelfde locatie op Google Street View.*

Er zijn twee verschillen op te merken met de opnames van de Buk uit juni: ten eerste zijn de raketten anders gepositioneerd en ten tweede worden de raketten bedekt door camouflagenetten. Hoewel dit zeker niet afdoende is, merkt het Bellingcat MH17 onderzoeksteam op dat zij deze netten tijdens hun onderzoek maar één keer eerder op een voertuig hebben waargenomen: op de Buk die op 17 juli werd gefilmd in Oekraïne.

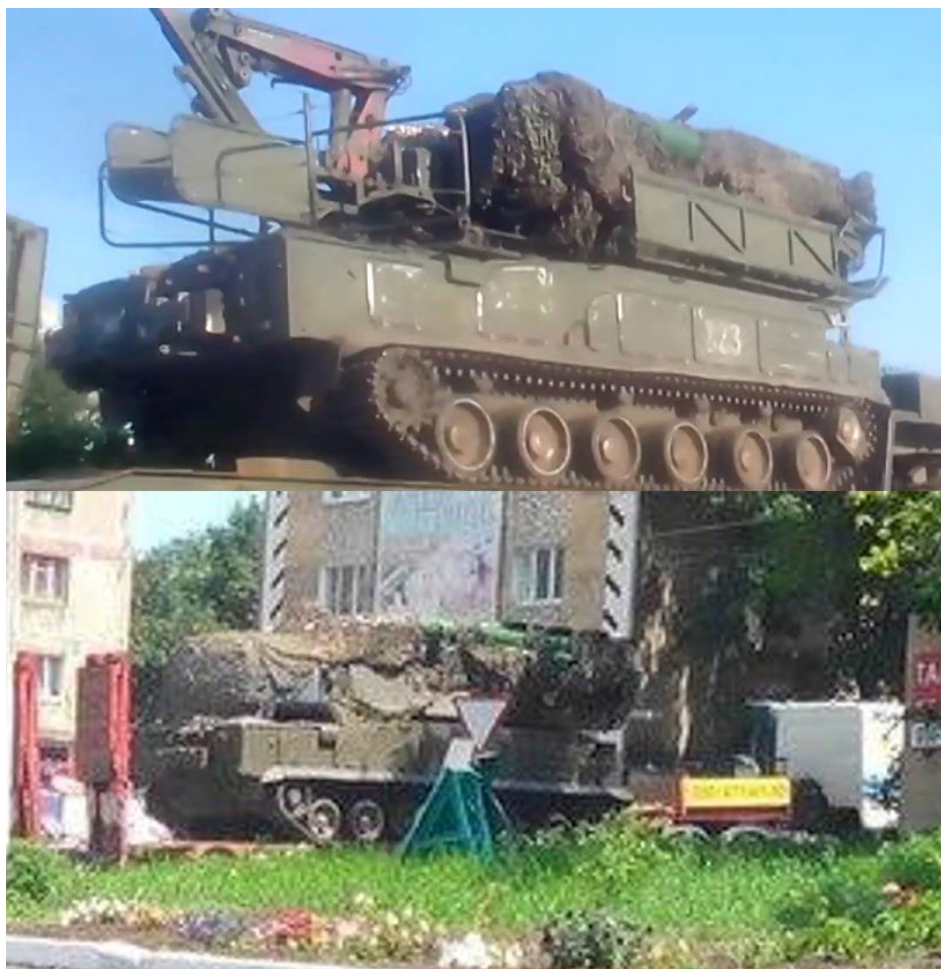
*Boven: een schermafbeelding van de video van 20 juli in Kamensk-Shachtinski.
Onder: de foto van de Buk-lanceerinstallatie gezien in Torez op 17 juli.*

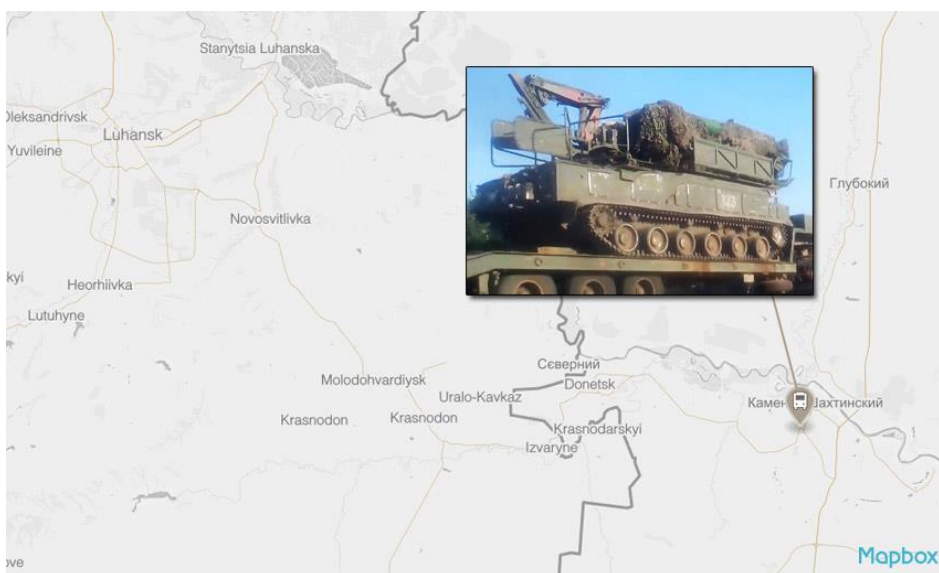
Boven: een kaart met de route van het juli-konvooi van Stary Oskol naar Olchovatka. Elk punt wijst een bevestigde signalering aan van het konvooi, met films die zijn geüpload op sociale netwerksites. Onder: een Buk-raketlader in Kamensk-Shachtinski, ten zuiden van Olchovatka.
