Введение

В настоящем документе подведен итог исследования открытых источников информации о сбитии рейса 17 Malaysia Airlines (MH17) 17 июля 2014 г. в Украине. Документ составлен на основе исследований Bellingcat и других исследователей, использовавших открытые источники информации. В нём установлены факты о событиях, произошедших 17 июля, и происхождение ракетной установки «Бук», сбившей MH17.

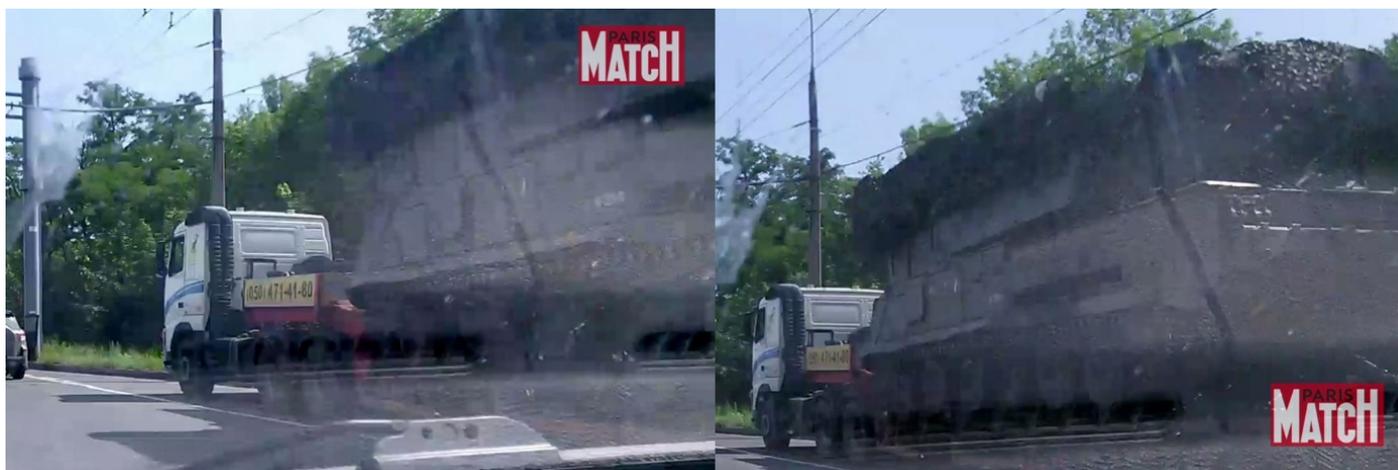
Еще до того, как появились первые сообщения и фото ракетной установки «Бук» в Донецке, произошли переговоры, перехваченные СБУ и впоследствии предоставившие информацию о передвижениях ракетной установки «Бук». В перехватах сепаратисты обсуждают прибытие «Бука»¹ и упоминают место в Донецке, известное как «Мотель»². Мотель, расположенный на востоке Донецка и используемый сепаратистами в качестве базы, находится близко к точкам, указанным в постах в социальных сетях от жителей Донецка, видевших перевозку установки «Бук» по городу. Эти точки также находятся близко к месту, где была дважды сфотографирована ракетная установка «Бук», перевозимая на красном трейлере. Впоследствии эти снимки были опубликованы Paris Match³ и Bellingcat⁴.

Paris Match заявили, что фото были сняты около 11:00 17-го июля⁵. Посты в социальных сетях указывают, что Бук находился в Донецке как минимум после 9:40. Анализ теней с помощью сервиса SunCalc в блоге Ukraine@War указывает на то, что фото было снято примерно в 10:00 - 10:15⁶.

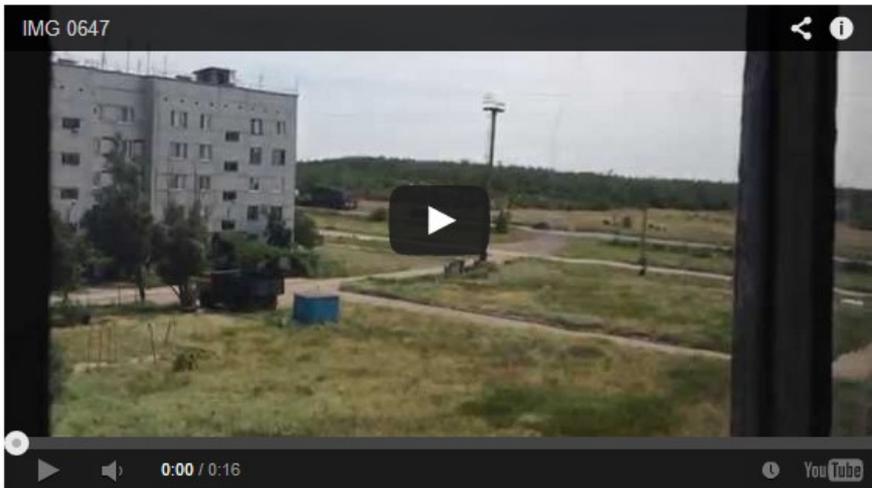
IMG 0647

Следующее сообщение о «Буке» пришло из Зугрэса, к востоку от Донецка, в виде поста в социальной сети с видео⁷ транспортировки «Бука» на трейлере, совпадающем с трейлером, сфотографированным Paris Match в Донецке. В посте также было указано время заявленной записи видео и координаты «Бука».

Правильность этих координат удалось подтвердить. На этом месте впоследствии побывали журналисты ARD TV⁸, Correctiv⁹ и 60 Minutes Australia¹⁰. Все они подтвердили, что это то самое место.

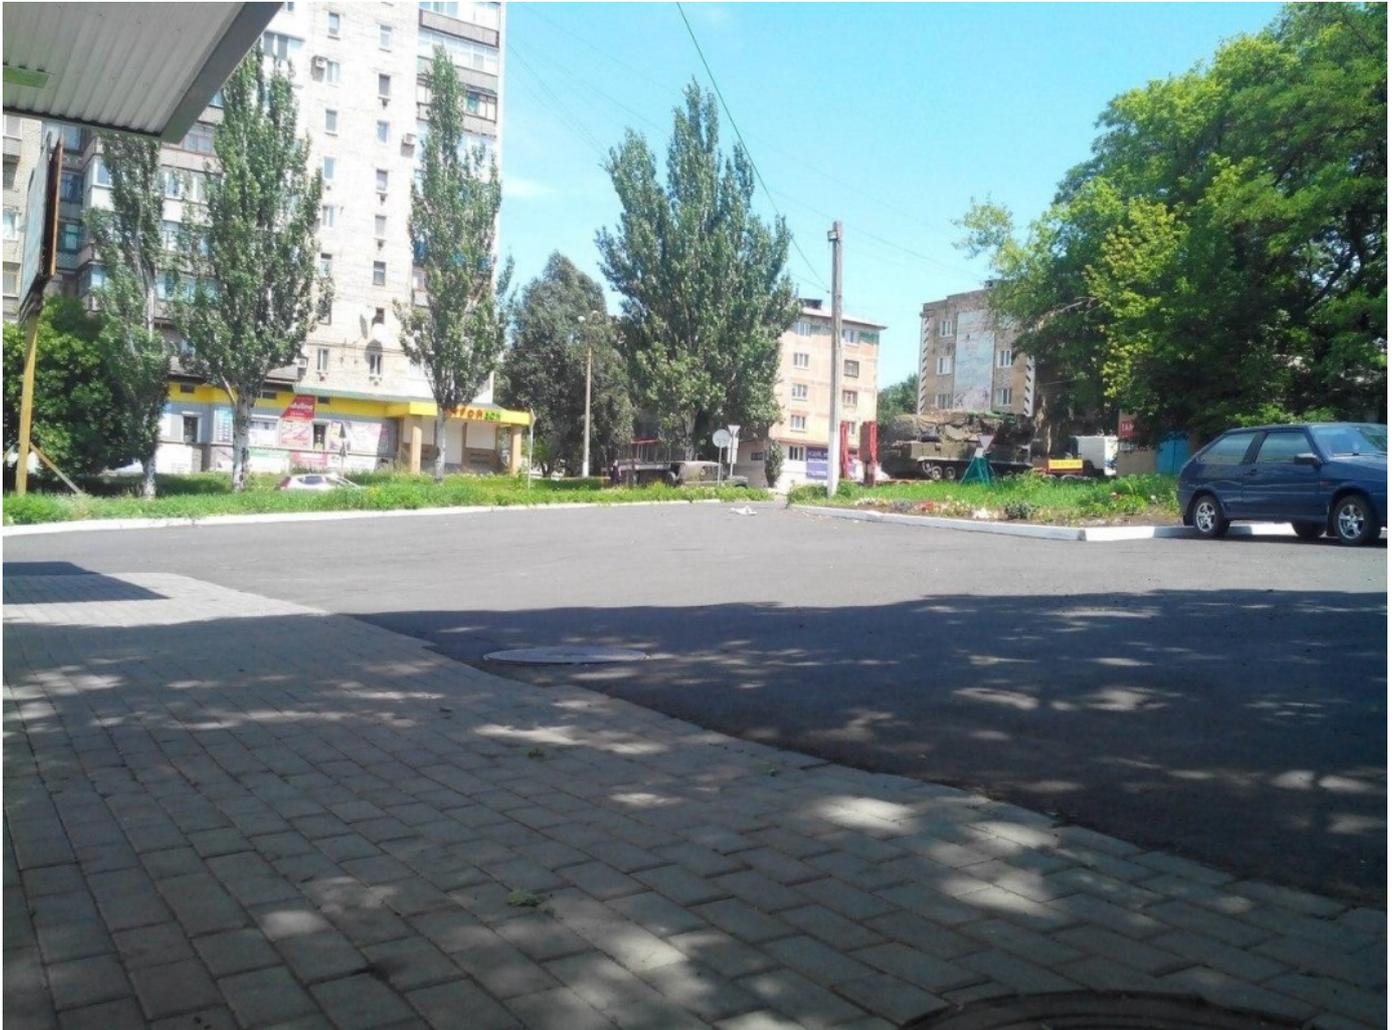
Вскоре после полудня в социальных сетях появились посты¹¹ о перевозке ракетной установки «Бук» по городу Торезу к востоку от Зугрэса, а через несколько часов была размещена фотография ракетной установки «Бук» на том же самом трейлере, что и на видео и фото, опубликованных ранее. Эта фотография была геолоцирована в Торезе¹². И вновь правильность геолокации ARD TV, Correctiv и 60 Minutes Australia. Как и в случае с фотографиями в Донецке, на ракетах «Бука» была видна камуфляжная сетка.

Также удалось оценить время съемки фото по положению теней. Оказалось, что фото было снято около 12:30. Журналисты The Guardian¹³ и BuzzFeed¹⁴ посетили это место через несколько дней после 17 июля и получили подтверждения местных жителей, что они видели перевозку ракетной установки «Бук» через город как раз после полудня.

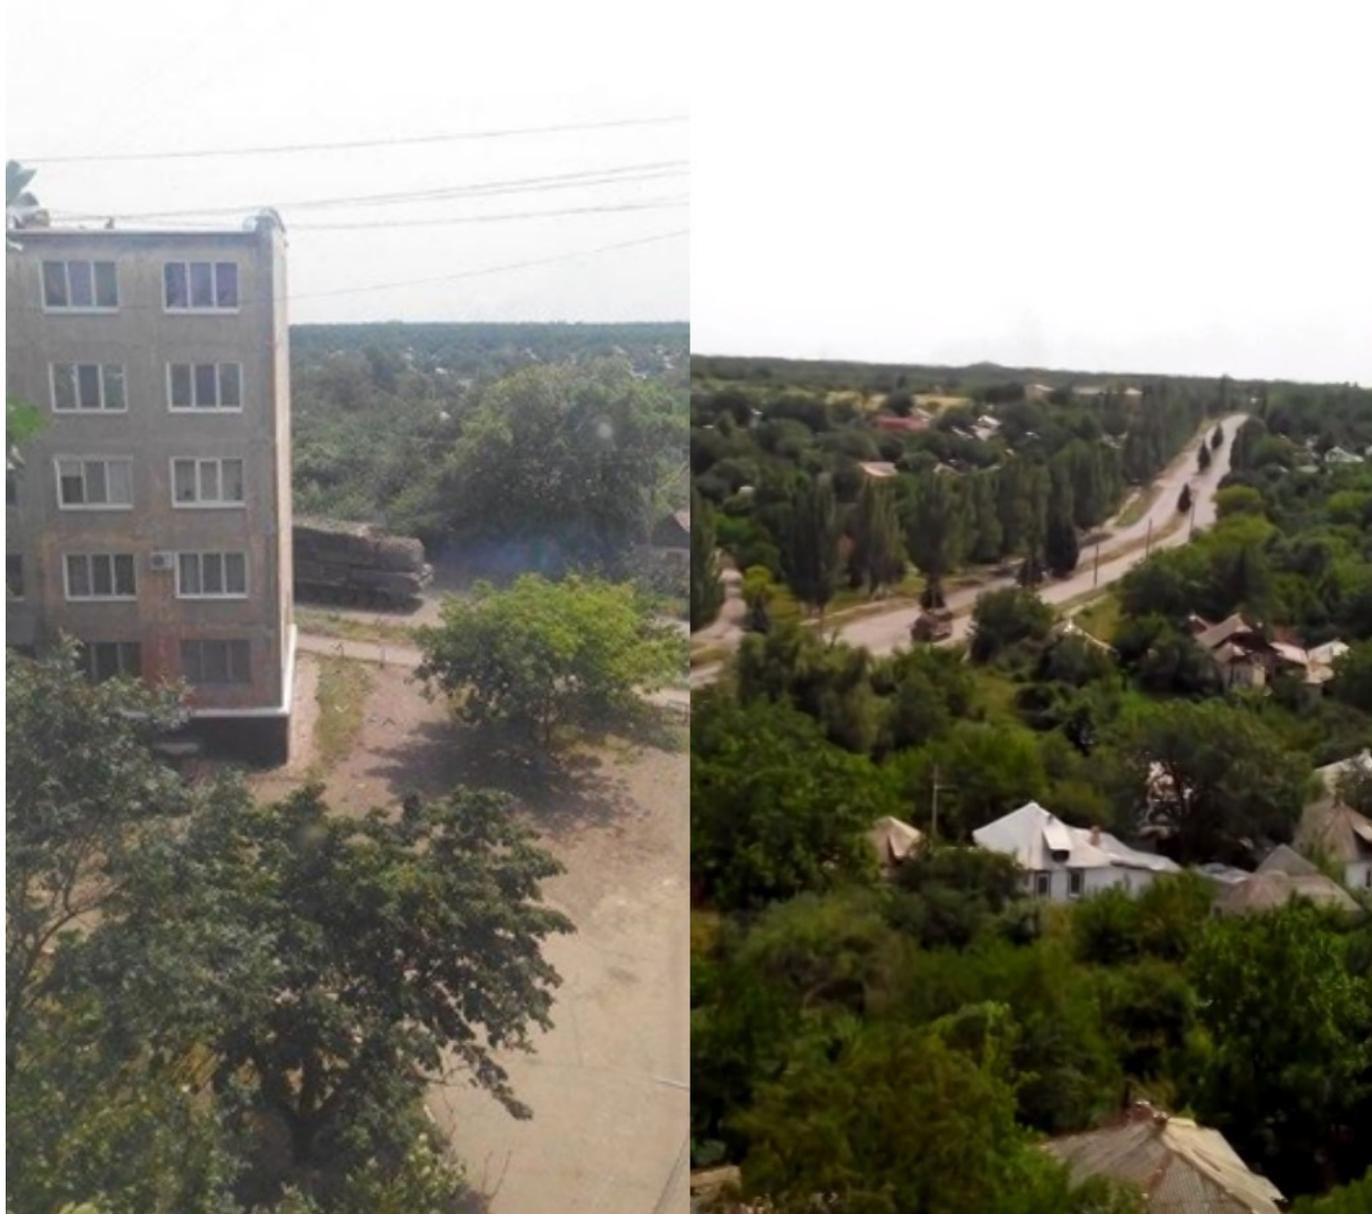
В следующий раз ракетную установку «Бук» увидели в городе Снежное к востоку от Тореза после 13:00. Ракетная установка «Бук» присутствовала на одной фотографии и одном видео, размещенных в сети. На них было видно, что «Бук» сгрузили с трейлера, и он перемещался своим ходом. Еще до сбития МН17 был опубликован репортаж AP¹⁵, в котором журналист сообщил, что после полудня видел в Снежном ракетную установку «Бук».

Видео из Снежного — последний известный случай наблюдения ракетной установки «Бук» 17 июля. На нём видно, как ракетная установка «Бук» выезжает из города на юг¹⁶ по направлению к обширным полям, по которым разбросаны небольшие деревни. Вероятно, именно из этой местности ракетная установка «Бук» произвела выстрел по МН17 несколько часов спустя.

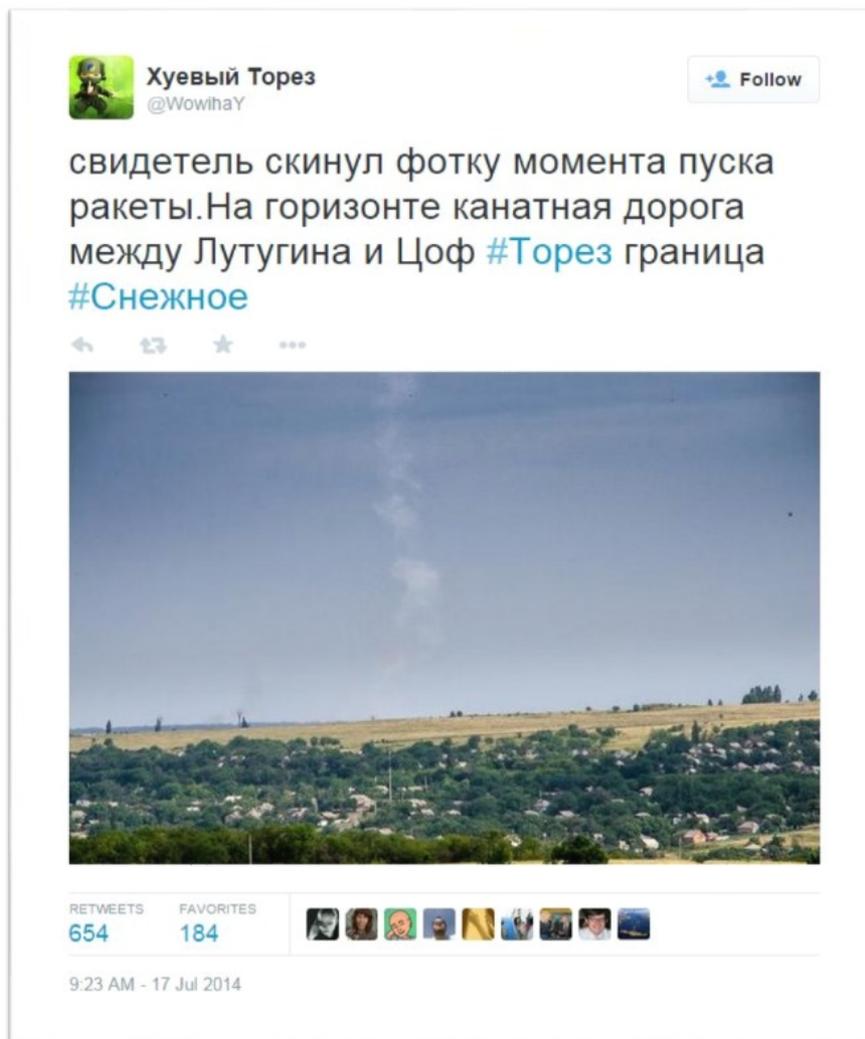
Через несколько часов после сбития МН17 в Твиттере была опубликована фотография¹⁷, на которой, по заявлению разместившего, был виден дымный след от ракеты, сбившей МН17.

В декабре 2014 г. голландское издание RTL Nieuws взяло интервью¹⁸ у фотографа, снявшего белый дымный след, а две исследовательские организации, Fox-IT и NIDF, проверили подлинность фотографий, тогда как две другие организации, NEO и Дельфтский Технологический Институт (TU Delft) изучили белый след дыма и провели геолокацию фотографий. Bellingcat и другие также провели геолокацию фотографий¹⁹ и установили точное направление на столб дыма.

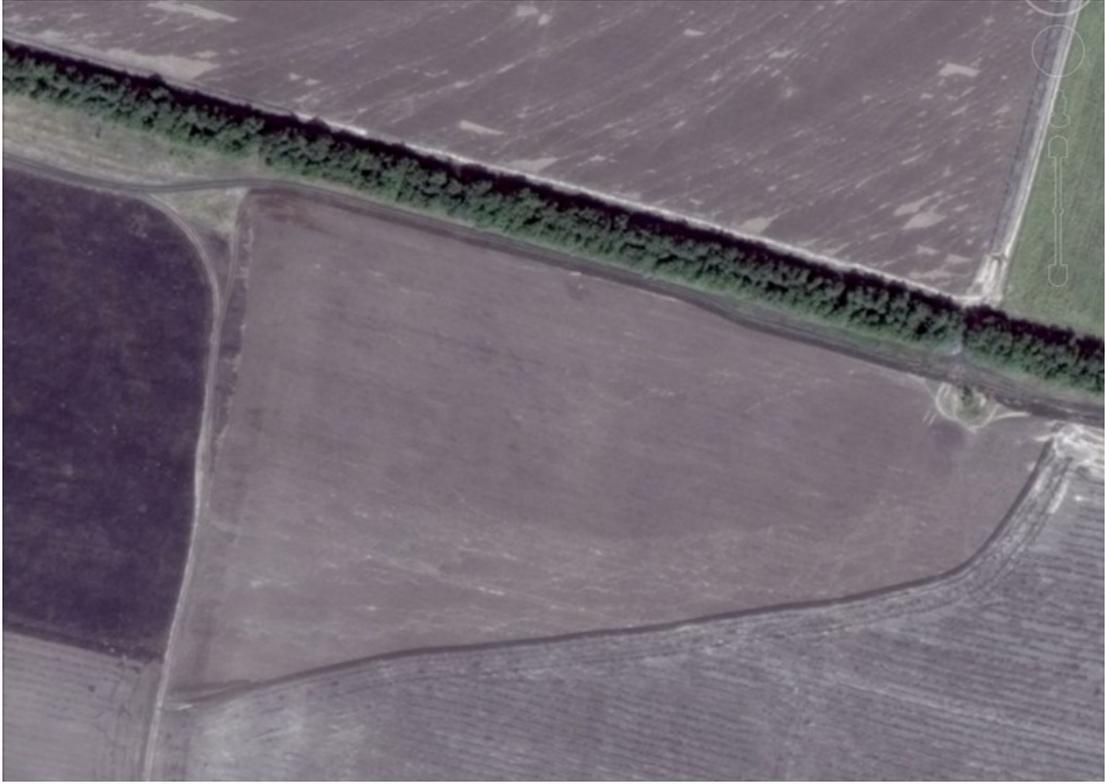
Олифант и Миллер нашли поле, в обширной части угла которого выгорела трава. Они сняли несколько фотографий, с помощью которых затем блогер Ukraine@War²³ геолоцировал точное местоположение поля. Эта геолокация, изученная и подтвержденная командой исследователей Bellingcat и лично подтвержденная Роландом Олифантом, указывает на поле к югу от того места, где на спутниковом снимке от 20 июля 2014 г. были видны следы гусениц.

Это место соответствует направлению на белый дым на фотографии, размещенной в Твиттере, подлинность которой была подтверждена экспертами.

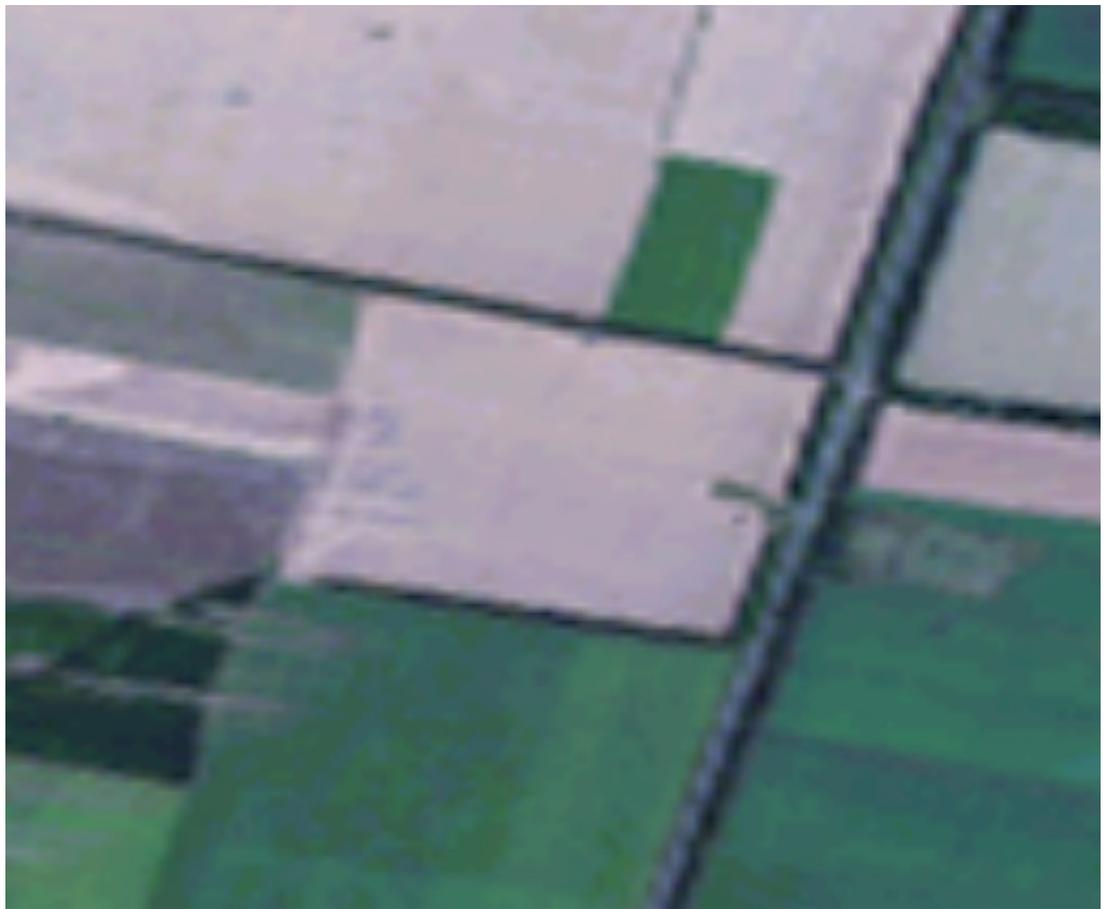
Спутниковые снимки Digital Globe этой местности показывают, что сгоревший/перепаханный участок в северо-западном углу поля отсутствовал днем ранее, 16 июля 2014 г.²⁴

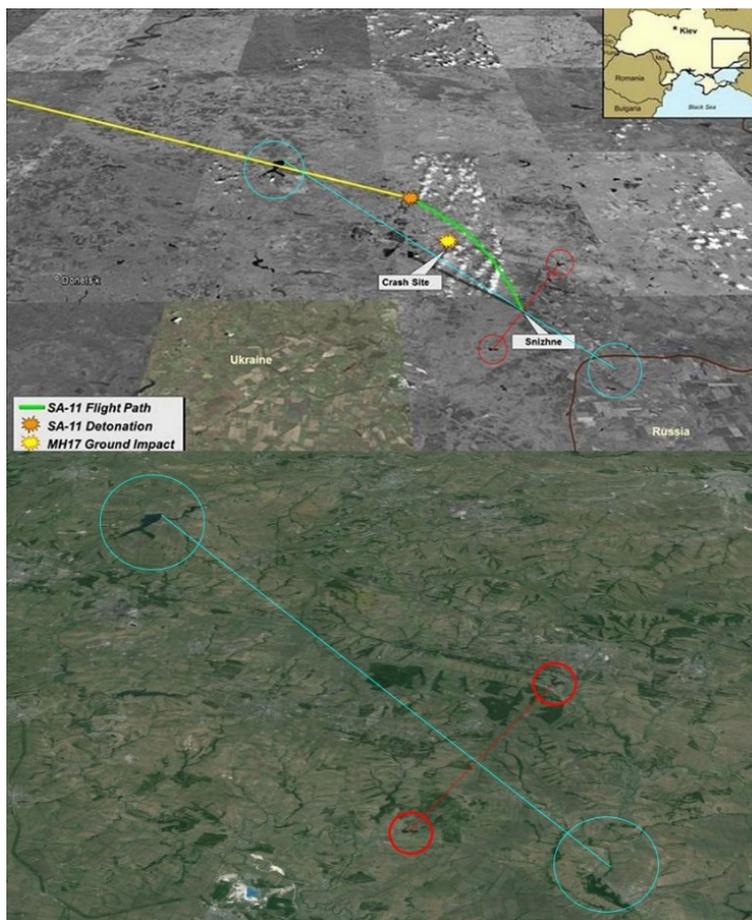
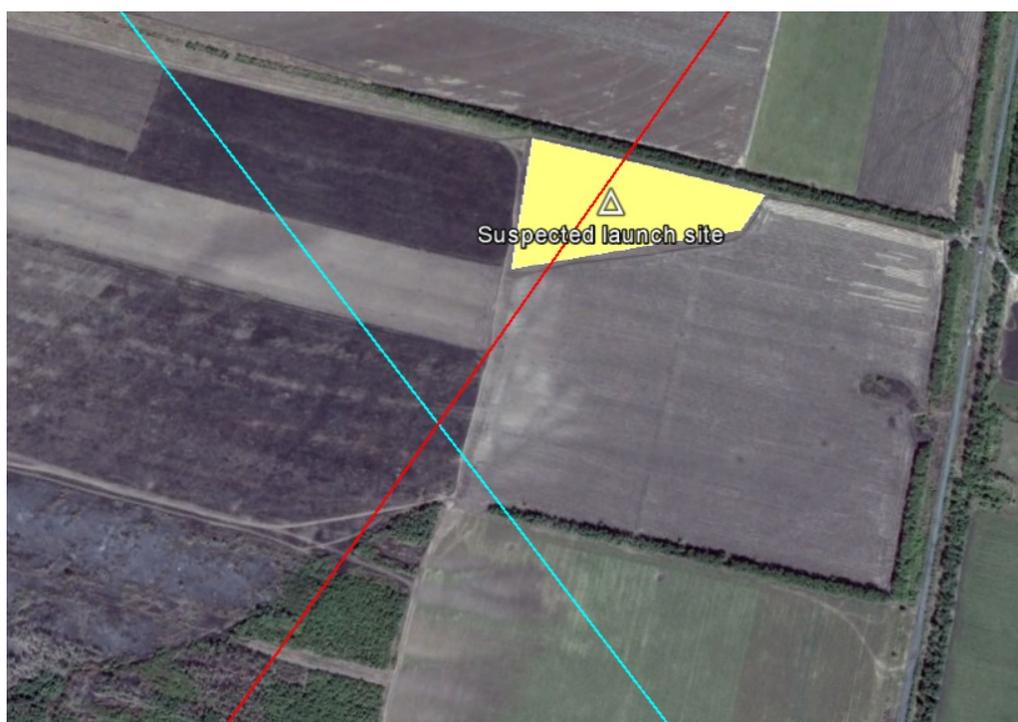
22 июля 2014 г. разведка США опубликовала черно-белый спутниковый снимок²⁵, на котором, по их заявлениям, был изображен путь ракеты «Бука», сбившей МН17. Несмотря на плохое качество американского снимка, удалось определить указанное место пуска.

Удалось сопоставить географические объекты на американском спутниковом снимке с аналогичными объектами на спутниковом снимке Google Earth, а затем определить место пуска. На изображении ниже показано место пуска на американском снимке по отношению к полю, на котором побывали Олифант и Миллер. И вновь оно совпадает с направлением снимка на фотографии, размещенной в Твиттере.

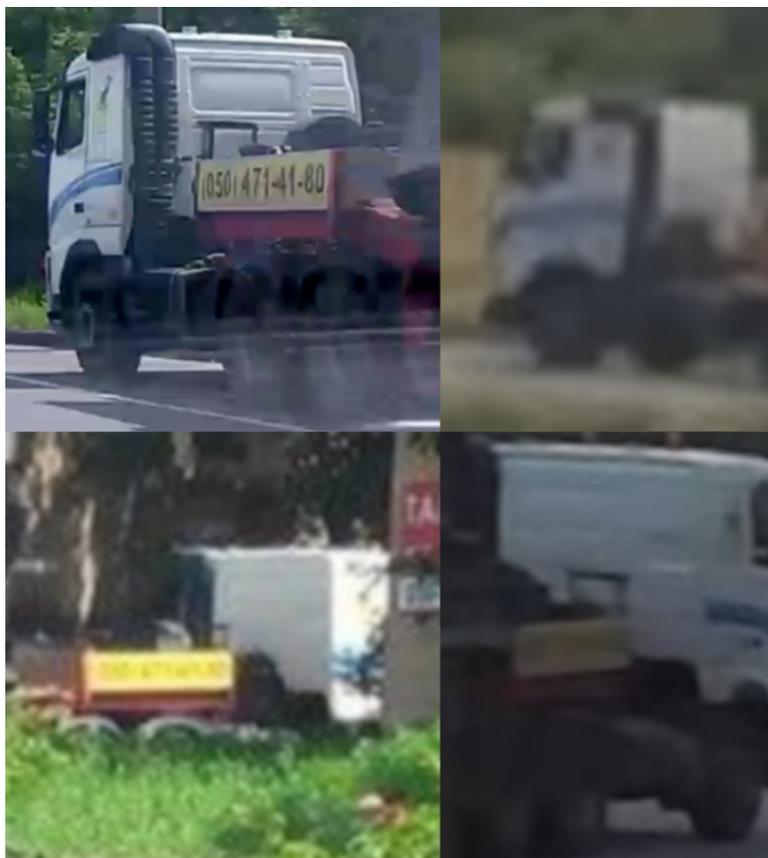
18 июля Министерство внутренних дел Украины опубликовало видео³², снятое в контролируемом сепаратистами городе Луганске, поблизости от границы России с Украиной, на котором, по заявлению МВД, «Бук» направлялся к российской границе утром 18 июля с тремя ракетами вместо четырех. Впоследствии Министерство внутренних дел Украины опубликовало координаты места записи видео³³, которые были подтверждены геолокацией³⁴ и посетившими это место журналистами, в том числе 60 Minutes Australia и Correctiv. Как и в случае с изображениями ракетной установки «Бук» во время ее перевозки 17 июля, на видео 18 июля был виден тот же самый трейлер.

По часовой стрелке слева сверху — Донецк, Зугрэс, Луганск, Торез

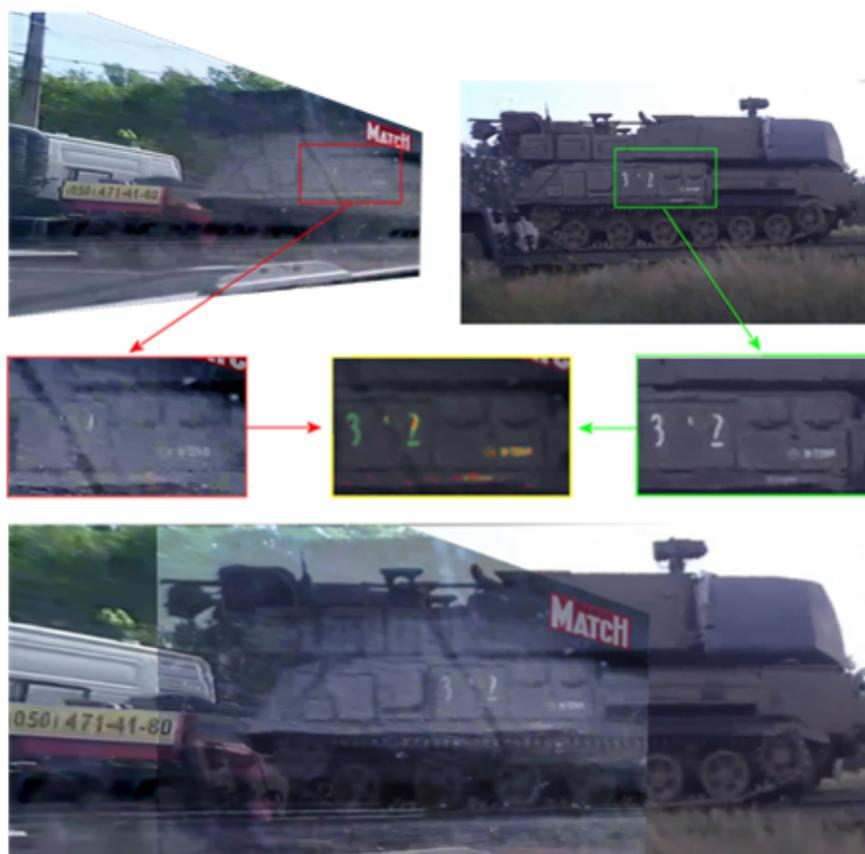
В ходе изучения фотографий и видео ракетных установок «Бук» в Украине и в России, размещенных в Сети, удалось обнаружить, что одна из ракетных установок «Бук», замеченных в России в конце июня, имела отличительные особенности, сходные с наблюдаемыми на двух фотографиях ракетной установки «Бук» в Донецке, опубликованных Paris Match. «Бук», замеченный в России, был условно обозначен как «3х2» ввиду плохо видимого номера на борту машины (что характерно для бортовых номеров различной техники, переправляемой из России в Украину). Оставшиеся элементы номера «Бука», сфотографированные Paris Match, а также погрузочные маркировки и белая краска на резиновом щитке гусеницы под номерами были ровно в тех же местах.

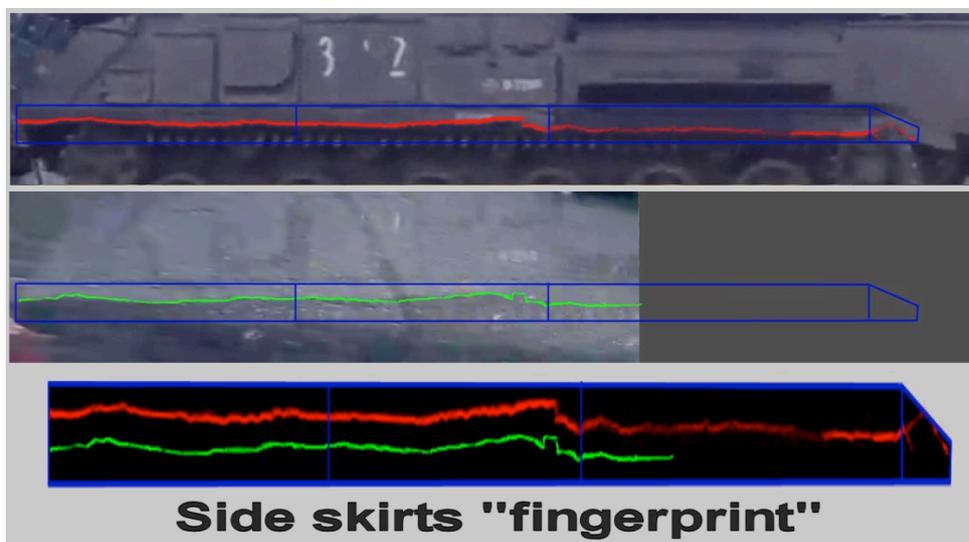
Обгоревший участок над выхлопной трубой, видимый на одной из фотографий Paris Match, также находился в том же месте, что и на Бук «3х2» в России. Хотя все эти свидетельства указывают на то, что «Бук» в Украине и Бук «3х2» — это одна и та же машина, еще один элемент делает их тождество особо убедительным. В ходе изучения командой Bellingcat⁴⁰ множества наблюдений «Буков» стало ясно, что резиновые щитки над гусеницами «Буков» со временем получают повреждения, и эти повреждения создают уникальный «отпечаток пальцев», который позволяет сопоставить «Буки» на разных фотографиях. В случае Бука «3х2» и фотографии «Бука» Paris Match в Донецке щитки гусениц были практически идентичны.

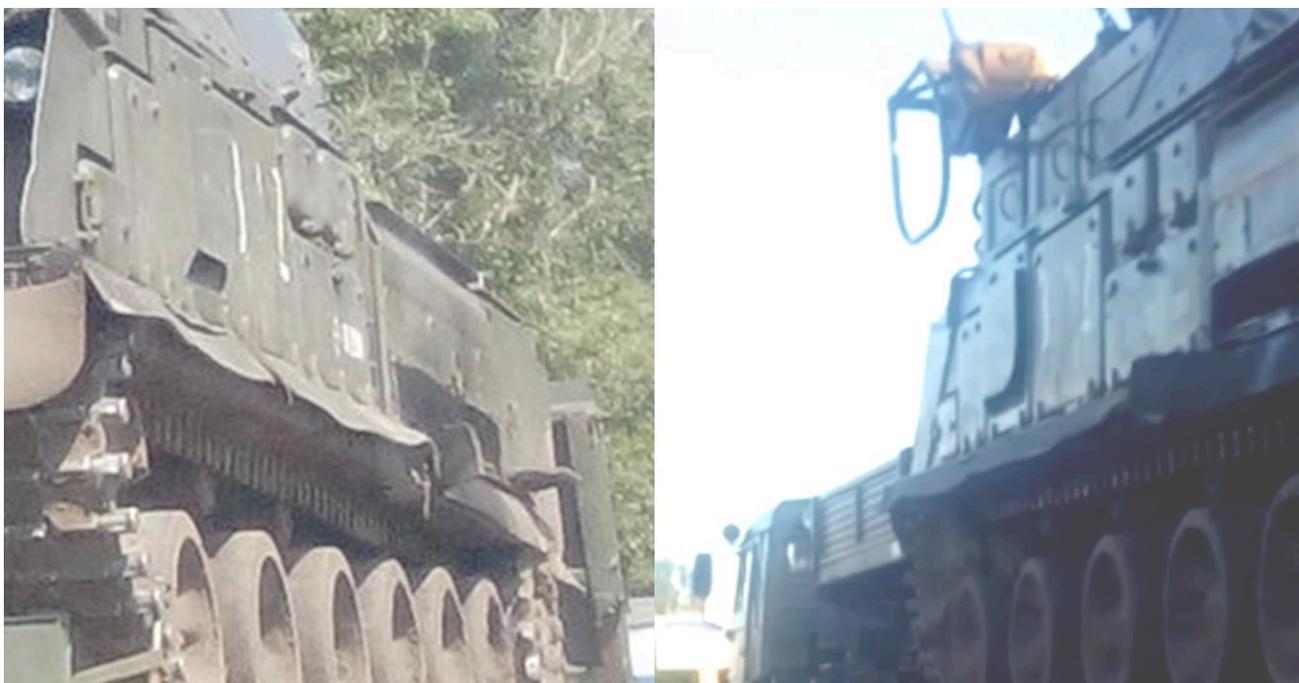
Однако имелось одно серьезное несоответствие. Повреждения щитка, наблюдаемые примерно на 2/3 его длины слева, не совпадали. Этому имелось два объяснения: либо щиток был другой, либо процесс поворота изображения из Донецка для сравнения с Буком «3х2» не мог учесть значительных повреждений щитка в трех измерениях. Новые изображения «Бука 3х2» в России подтвердили, что на щитке имелся значительный разрыв, где он изгибался наружу ровно в том же месте, где наблюдалось несоответствие при сравнении.

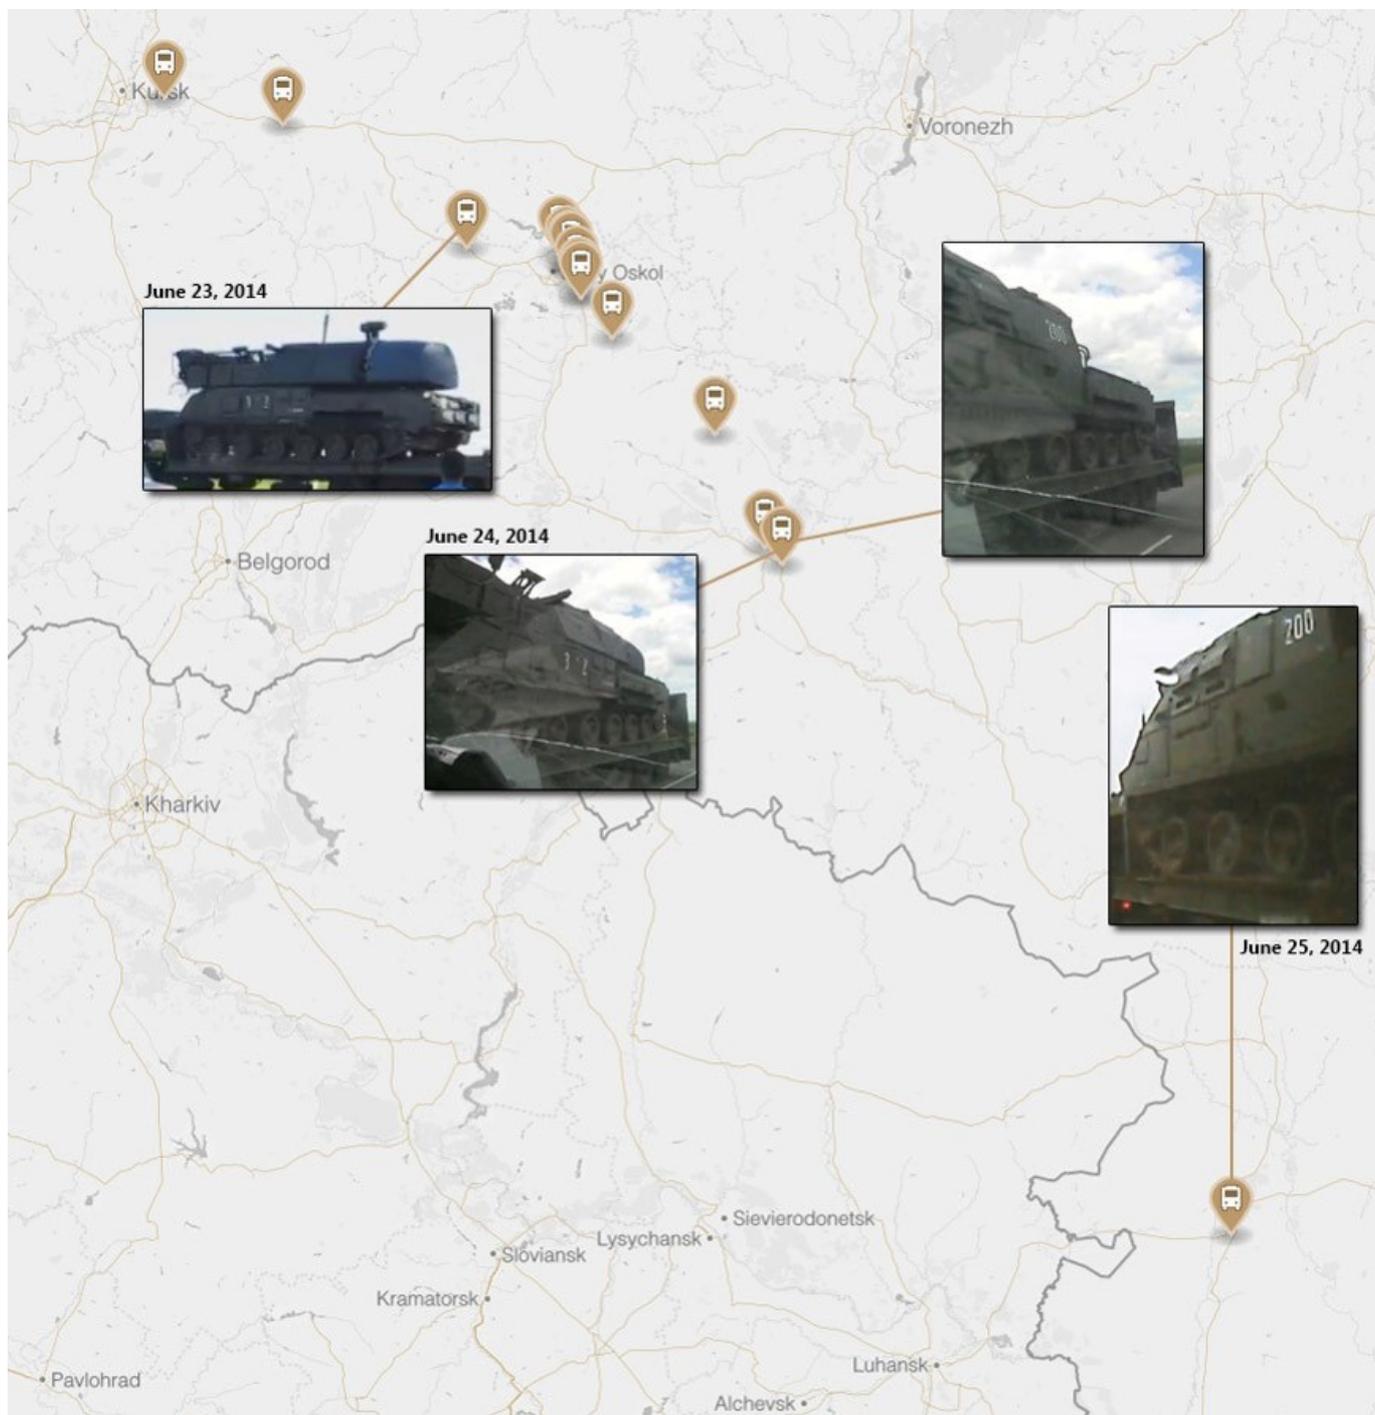
«Бук 3х2» был обнаружен в военной колонне, проехавшей по России по маршруту Курск — Миллерово 23–25 июня. Удалось выявить множество фотографий и видео колонны, размещенных в сети жителями России, проживавшими на маршруте колонны. Каждое изображение было геоцировано с определением точного места съемки, в результате чего удалось точно установить маршрут колонны.

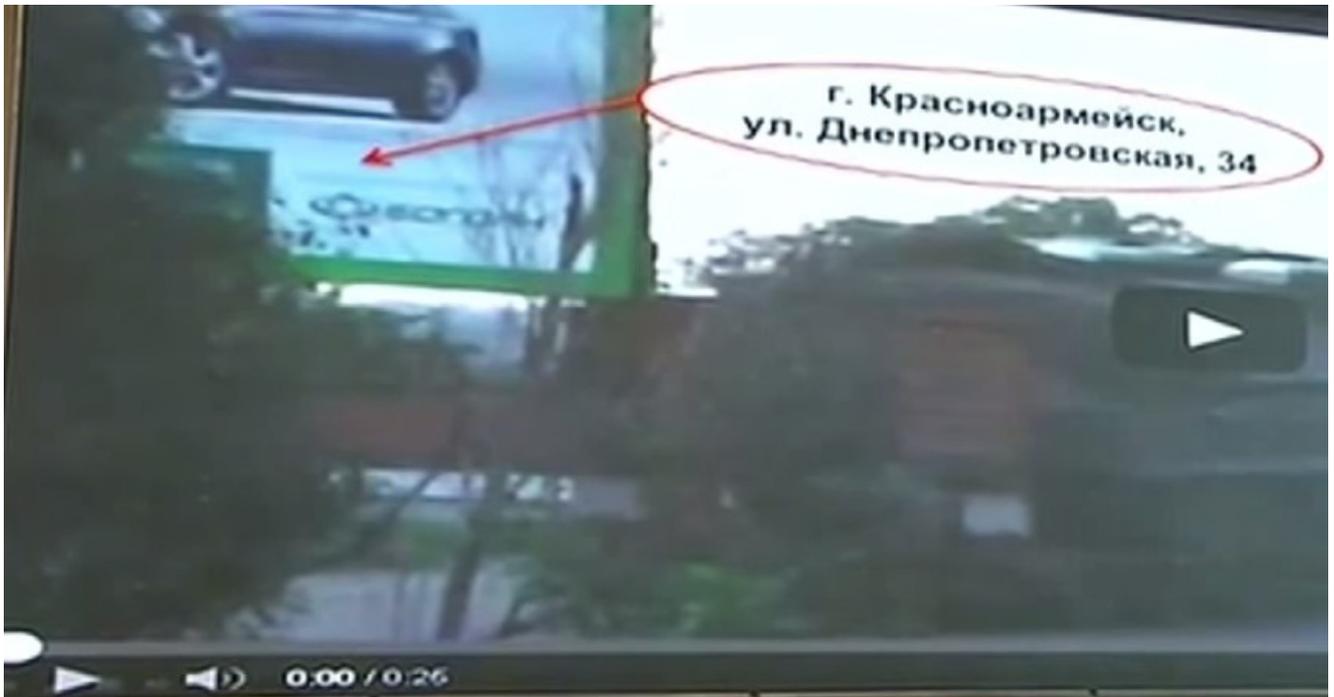
Чтобы подкрепить это заявление, они опубликовали фрагмент биллборда, видимого на видео, а также сообщили, какой, по их мнению, на нем был текст.

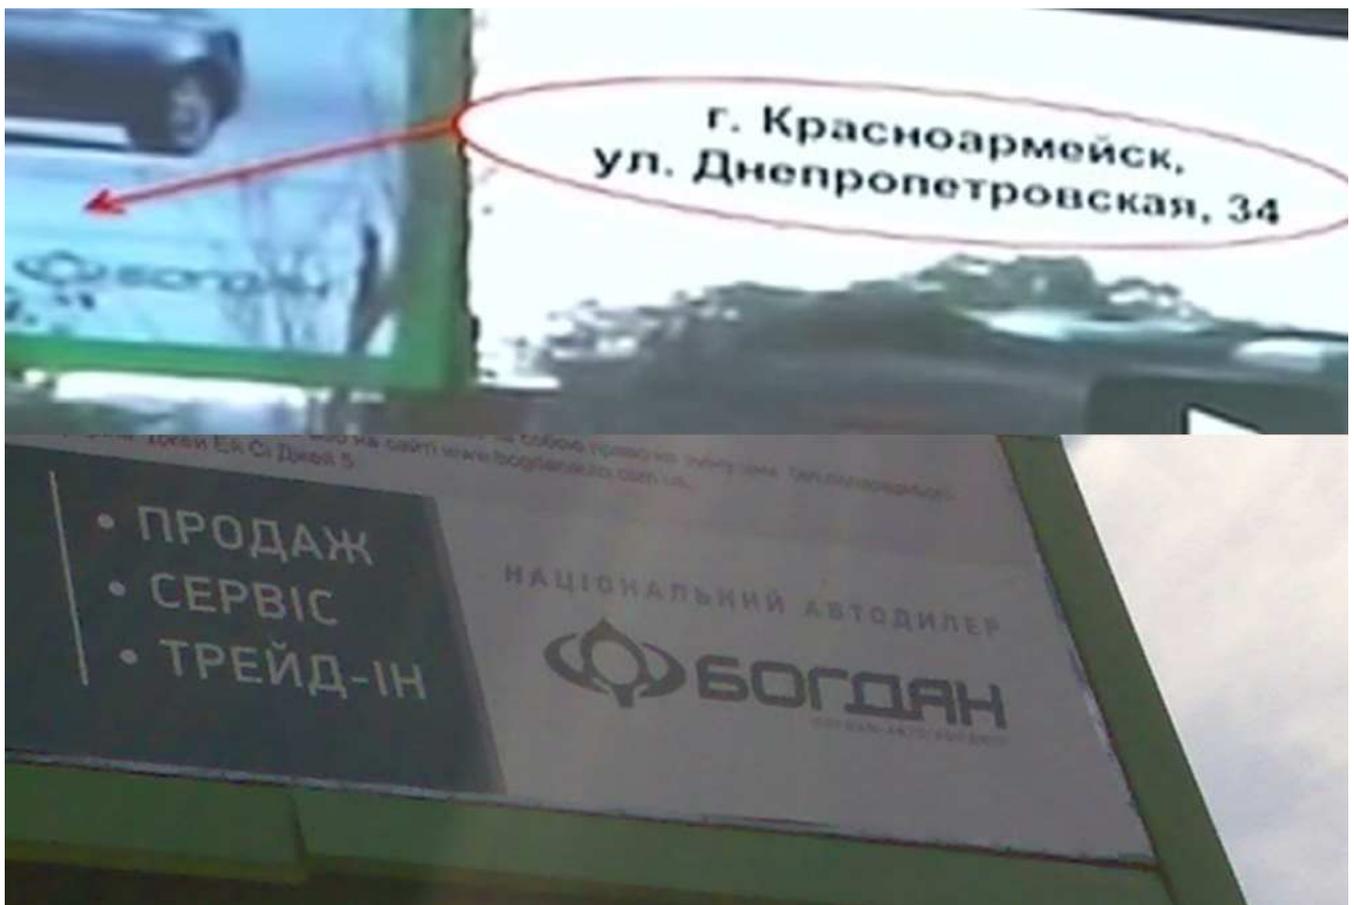
Однако с помощью методик расследования открытых источников удалось установить точное место съемки видео⁴⁶, подтвердив положение билборда в контролируемом сепаратистами Луганске. Это место посетил житель Луганска, сделавший снимки местности, которые помогли подтвердить место съемки видео и определить, что было написано на билборде.

Ясно, что неверно не только место, заявленное Министерством Обороны РФ, но и сам текст билборда значительно отличается от текста, о котором заявило Минобороны РФ.

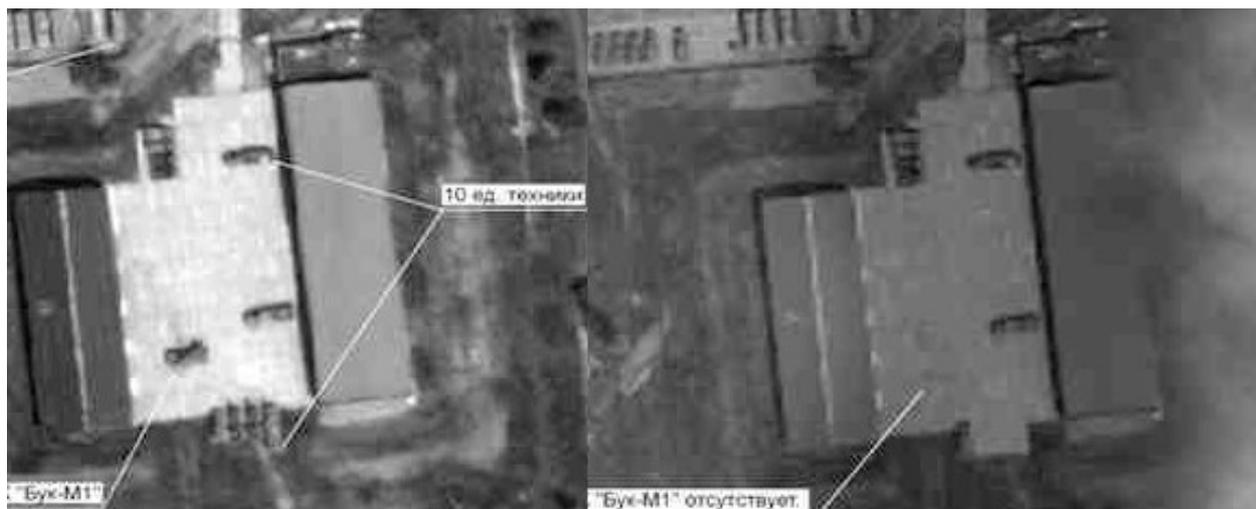
Минобороны России также обнародовало ряд спутниковых снимков трех различных местностей, включая две войсковые части и поле у деревни Зарощенское. Было заявлено, что в расположении одной из частей, А-1428, по изображениям от 14 июля и 17 июля было видно, что 17 июля ракетная установка «Бук» была выведена с базы.

Однако сравнение со спутниковым снимком компании Digital Globe той же местности от 17 июля⁴⁹ позволяет выявить несколько очевидных различий. Например, крупные зоны растительности, наблюдаемые на снимках Минобороны России от 14 июля, отсутствовали на снимке Digital Globe от 17 июля.

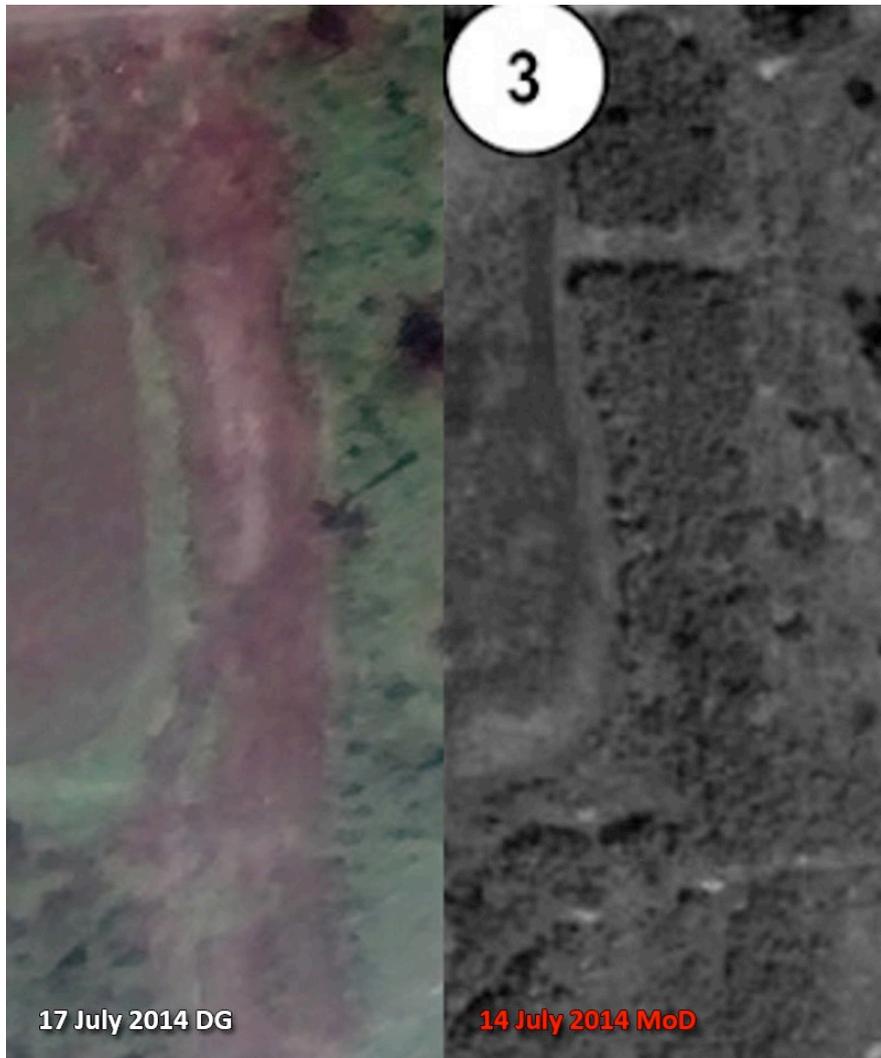
Исторические спутниковые снимки той же местности от 2 июля и 21 июля в Google Earth подтверждают, что растительность была расчищена за несколько недель до 17 июля.

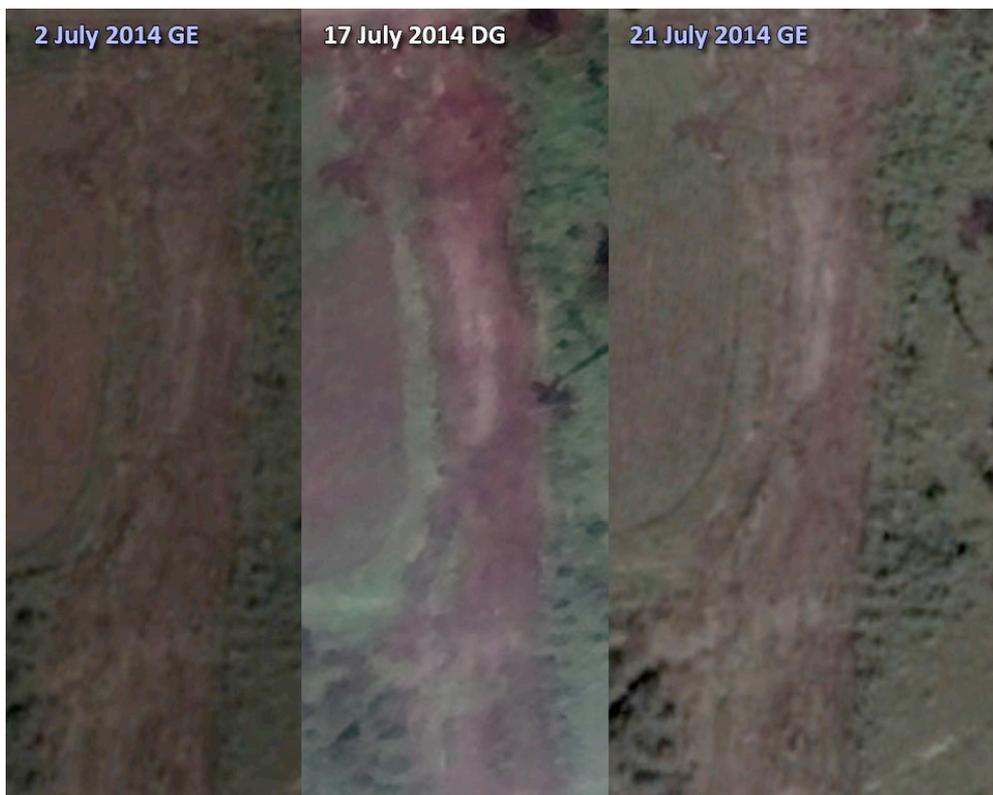
Участки без травяного покрытия, видимые на снимках Минобороны РФ, также отсутствовали на снимке Digital Globe от 17 июля.

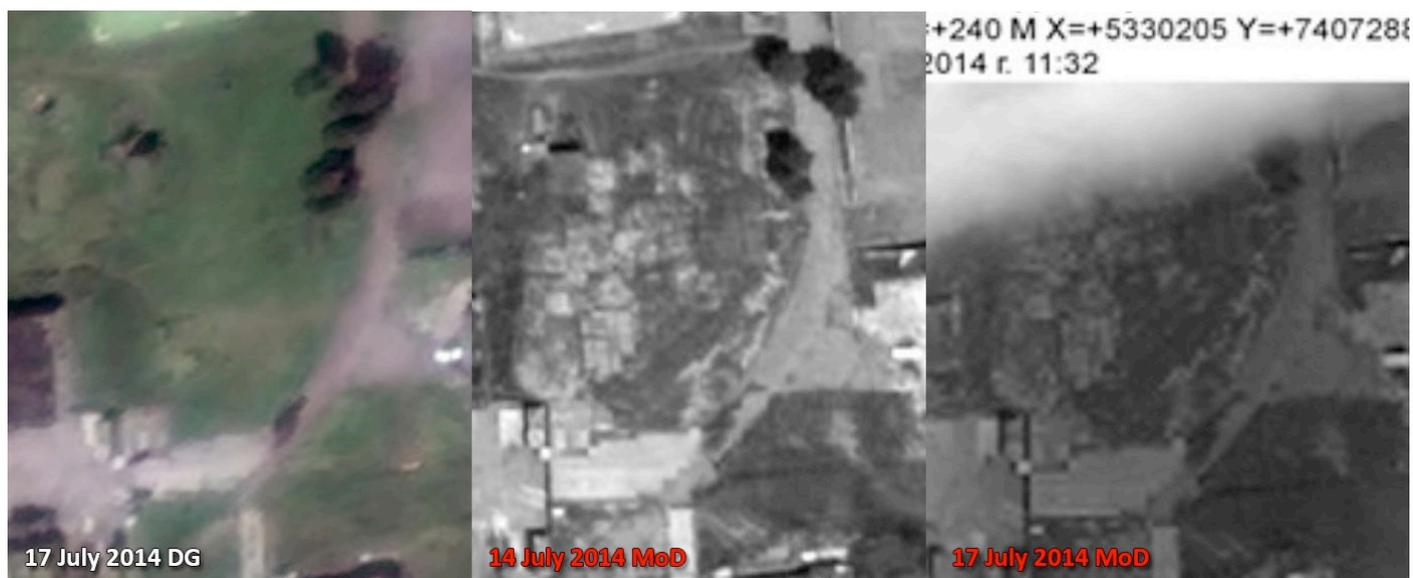
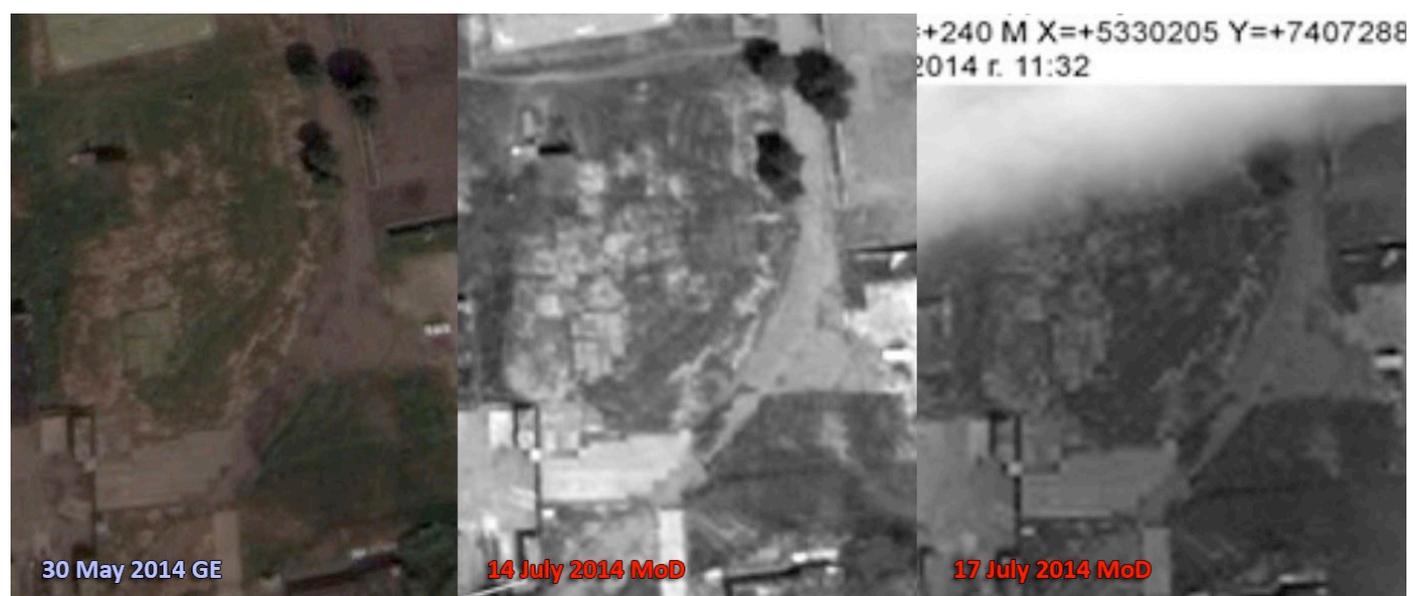
Однако как и в случае с некоторыми другими расхождениями между снимками, участки с отсутствующей травой были видимы в более ранних исторических снимках Google Earth, что ясно показывает, что снимки Минобороны РФ были сняты за несколько недель до сбития МН17.
