Введение

В настоящем документе подведен итог исследования открытых источников информации о сбитии рейса 17 Malaysia Airlines (MH17) 17 июля 2014 г. в Украине. Документ составлен на основе исследований Bellingcat и других исследователей, использовавших открытые источники информации. В нём установлены факты о событиях, произошедших 17 июля, и происхождение ракетной установки «Бук», сбившей MH17.

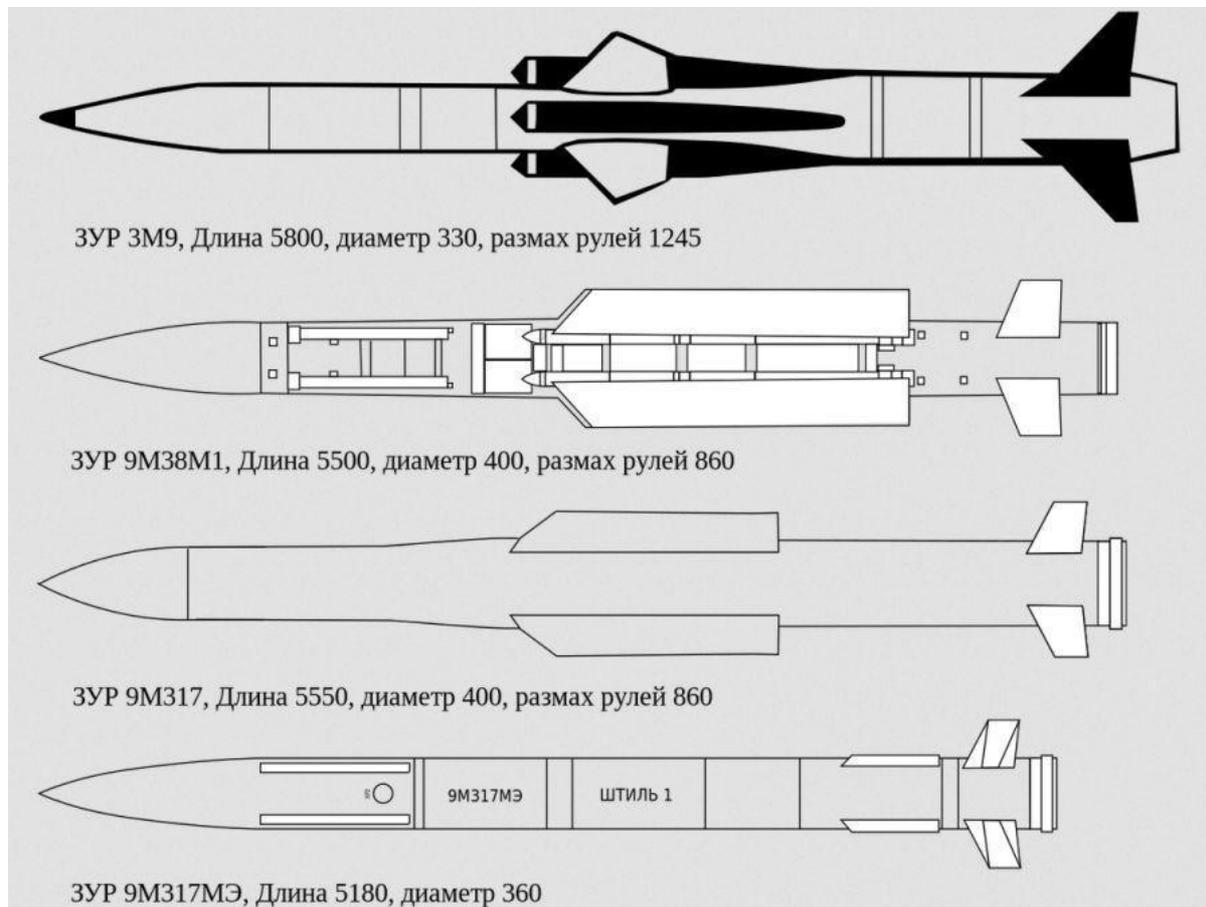
Явно подразумевалось то, что ракета «Бук», сбившая МН17, не могла иметь российское происхождение. Наиболее очевидное визуальное различие между ракетой 9М38М1 и более новой ракетой 9М317 — длина стабилизаторов: как видно ниже, у ракеты 9М38М1 они длиннее.

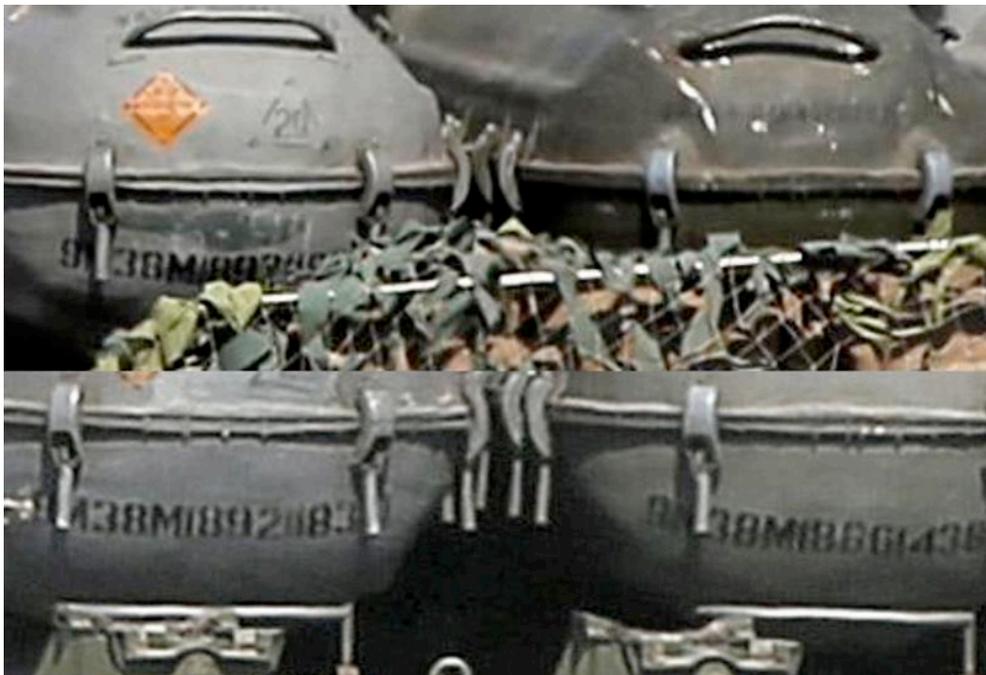
На фотографиях Reuters⁵⁴, снятые на дороге под Каменск-Шахтинским, датируемые 16 августа 2014 г., изображена российская военная техника, направляющаяся к этому городку у границы с Украиной. Грузовики на фотографиях везут несколько транспортных контейнеров для ракет, маркировки на которых дают ясное представление об их вероятном содержимом.

Маркировки на контейнерах содержат обозначение «9М38М1». Кроме того, удалось установить, что две машины на фотографиях Reuters находились в колонне 53-й бригады, перевозившей «Бук 3х2» в Миллерово 23-25 июня⁵⁵. Также удалось определить, что ракеты на видео 53-й бригады имеют длинные хвостовые стабилизаторы, характерные для ракет 9М38М1⁵⁶.

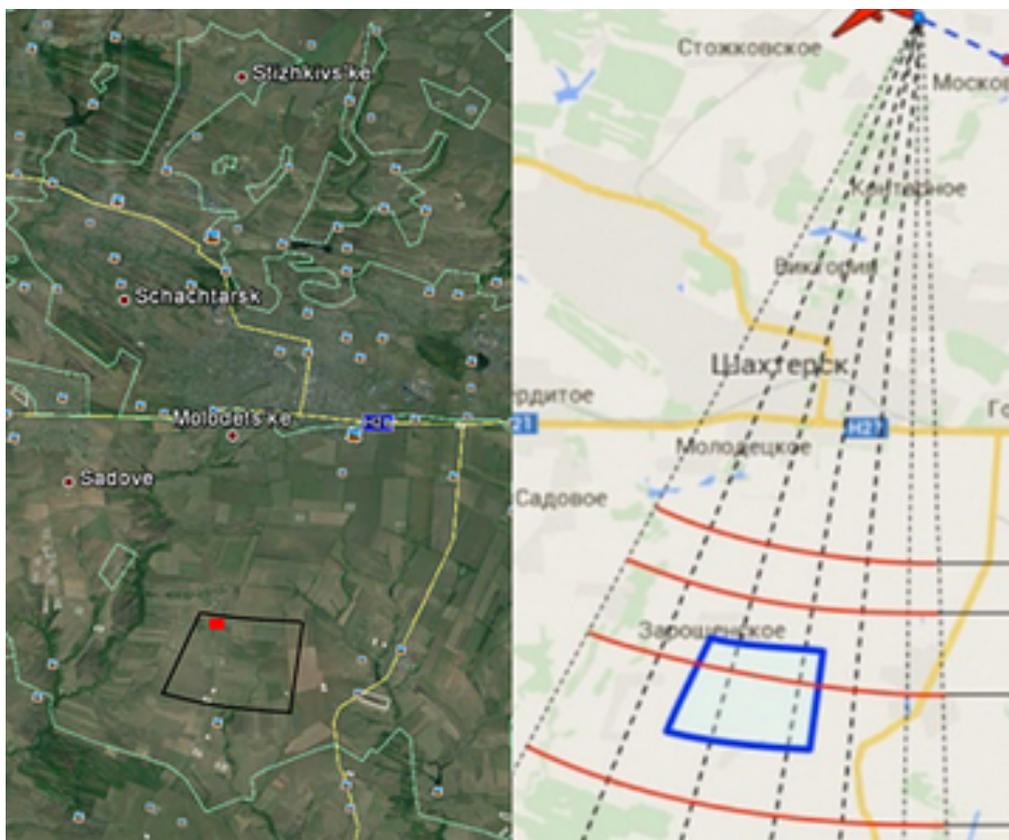
«Алмаз-Антей» также заявил, что, исходя из их исследования, место пуска ракеты, сбившей МН17, находилось у деревни Зарощенское в 20 километрах к западу от вероятного места пуска под Снежным. Интересно, что область, отмеченная «Алмаз-Антеем» как предполагаемое место пуска, включает область, изображенную на опровергнутых снимках Минобороны РФ, ниже отмеченную красным.
