«Бук 3х2»: тайна потерянной цифры

Расследование bellingscat

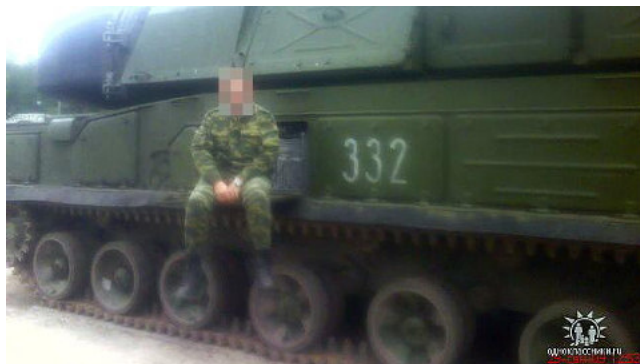
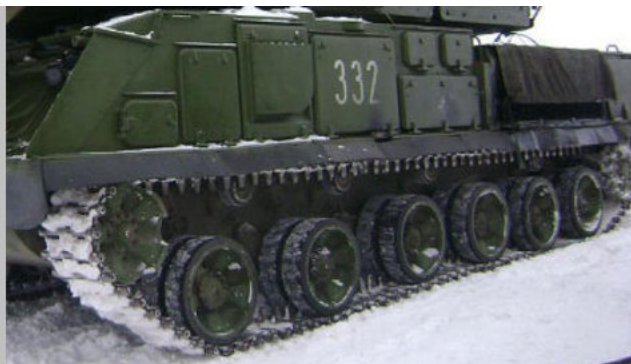
Опорные катки «Бука 332» с правого борта^{34 35}

Опорные катки «Бука 332» с левого борта³⁶

Все катки «Бука 332» — со спицами, кроме одного катка с правого борта. Второй слева каток с правого борта — полый. Ниже приведена иллюстрация комбинации катков «Бука 332»:

Исходя из этого сравнения, Бук «312» можно исключить, поскольку все его катки — полые. Едва ли к июню 2014 года заменили по крайней мере 11 катков этой установки. Все катки Бука «322» — со спицами, справа нет полого катка. Однако комбинация катков «Бука 332» — такая же, как и комбинация видимых катков «Бука 3х2»: все они со спицами, за исключением второго слева катка с правого борта, который является полым.

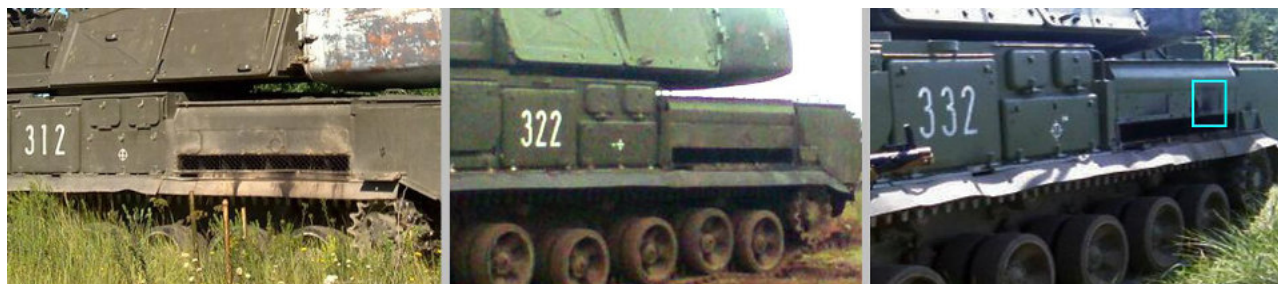
Пятна копоти или масла на «Буке 312», «Буке 322» и «Буке 332» (крупные планы с фотографий)^{58 59 60}

Масляные пятна на боковых щитках гусениц «Буков» не совпадают по форме. Однако на некоторых фотографиях «Бука 332» видна копоть над выхлопным отверстием примерно в том же месте, что и у «Бука 3х2».

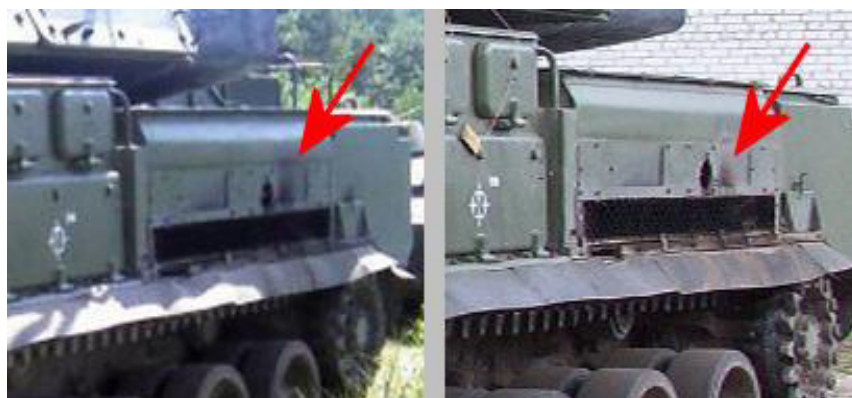
«Бука 332»: копоть над выхлопным отверстием установки (крупные планы с фотографий)^{61 62}

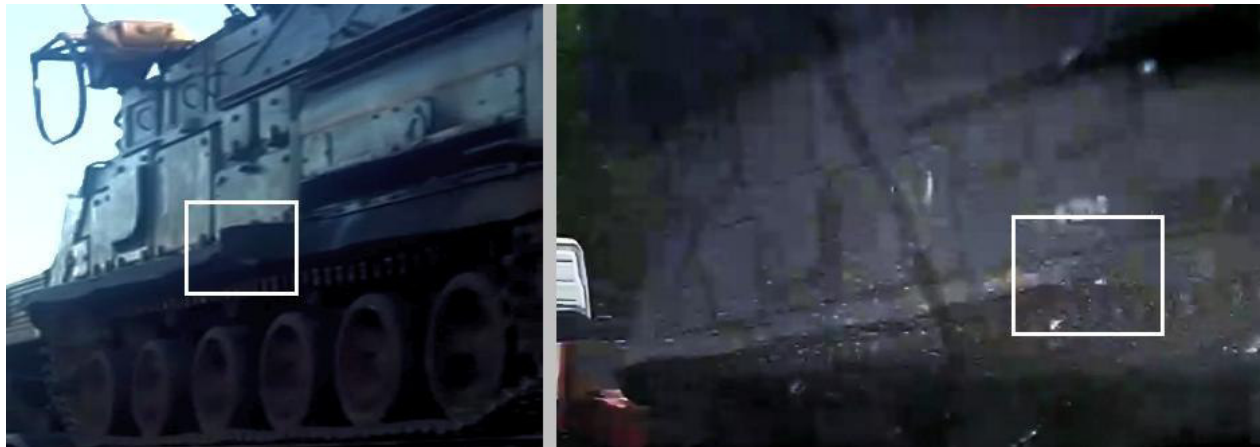
Поврежденный боковой щиток гусеницы ⁶⁶(крупные планы с видео и фотографий)⁶⁷

Повреждение и разрыв бокового щитка гусеницы в районе выхлопного отверстия на левом борту «Бука» видны на фотографиях Paris Match, на которых «Бук» запечатлен на трейлере в Донецке. Аналогичное повреждение видно в том же месте над четвертым опорным катком «Бука 3х2» на видео, снятом в России.

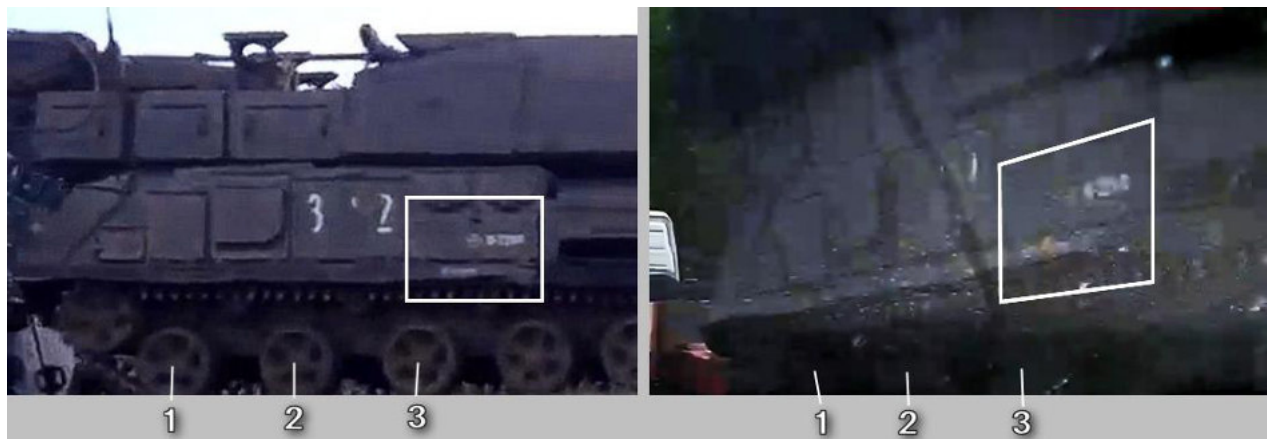
Белая отметка на правом борту над третьим катком (крупные планы с видео и фотографий)^{71,72}. Для уточнения положения отметки между 3-м и 4-м катками см. пронумерованные катки (1, 2, 3).

Белые отметки на «Буке», перемещавшемся по контролируемой сепаратистами территории, находятся ровно там же, что и белые отметки на «Буке 3x2» в колонне российской военной техники, замеченной в июне 2014 года. Обычно эти транспортные маркировки расположены близко к отметке центра масс. Однако судя по изображениям других «Буков» с аналогичными маркировками, они не наносятся точно на одни и те же места.

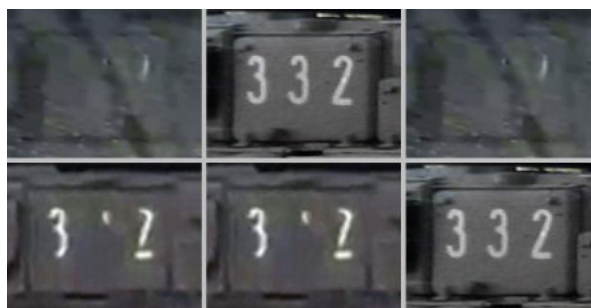
Сравнение цифр и фрагментов цифр на «Буке сепаратистов», «Буке 3x2» и «Буке 332»

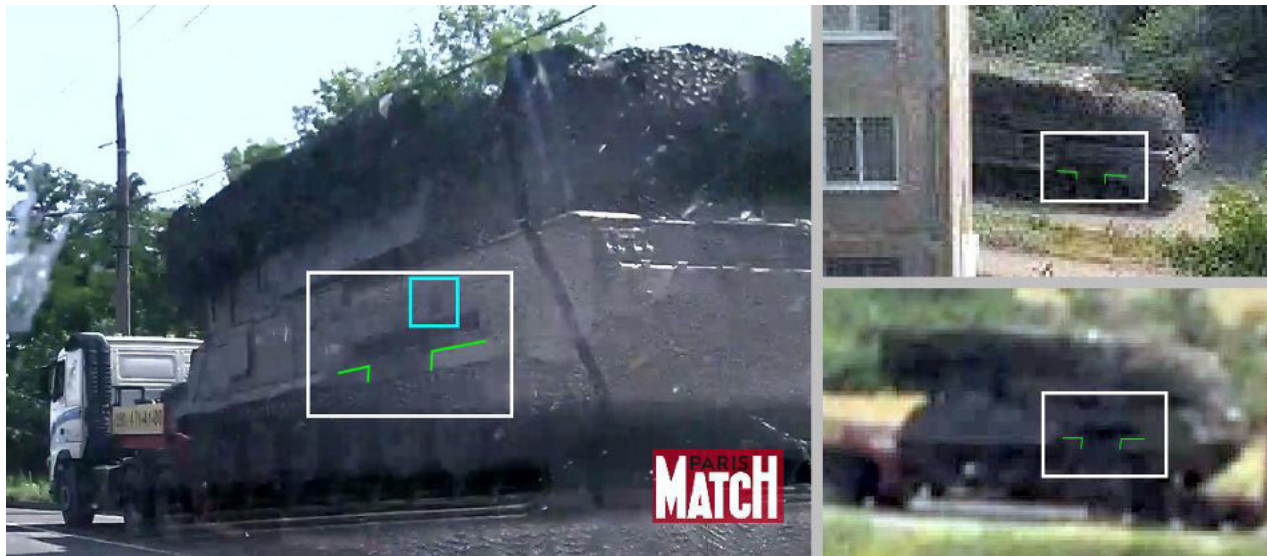
«Бук» на территории сепаратистов 17 июля 2014 года: пятна копоти/масла (фотографии⁷⁸ и видео)⁸⁰

Характерные пятна масла или копоти видны также на двух фотографиях и одном видео «Бука», снятых в районах востока Украины, контролируемых сепаратистами.
